NOSOSTROS ACOSIONAMOS LOS DAÑOS
EN OBRAS DE TRASVASE
DE PROYECTO OLMOS

DAÑOS OCASIONADOS EN FRENTE ORIENTE POR CRECIDA DEL RIO HUANCABAMBA

**DAÑOS OCASIONADOS EN FRENTE OCCIDENTE POR LLUVIAS INTENSAS Y
CRECIDA DEL RIO OLMOS**

DAÑOS EN CARRETERA OLMOS CORRAL QUEMADO

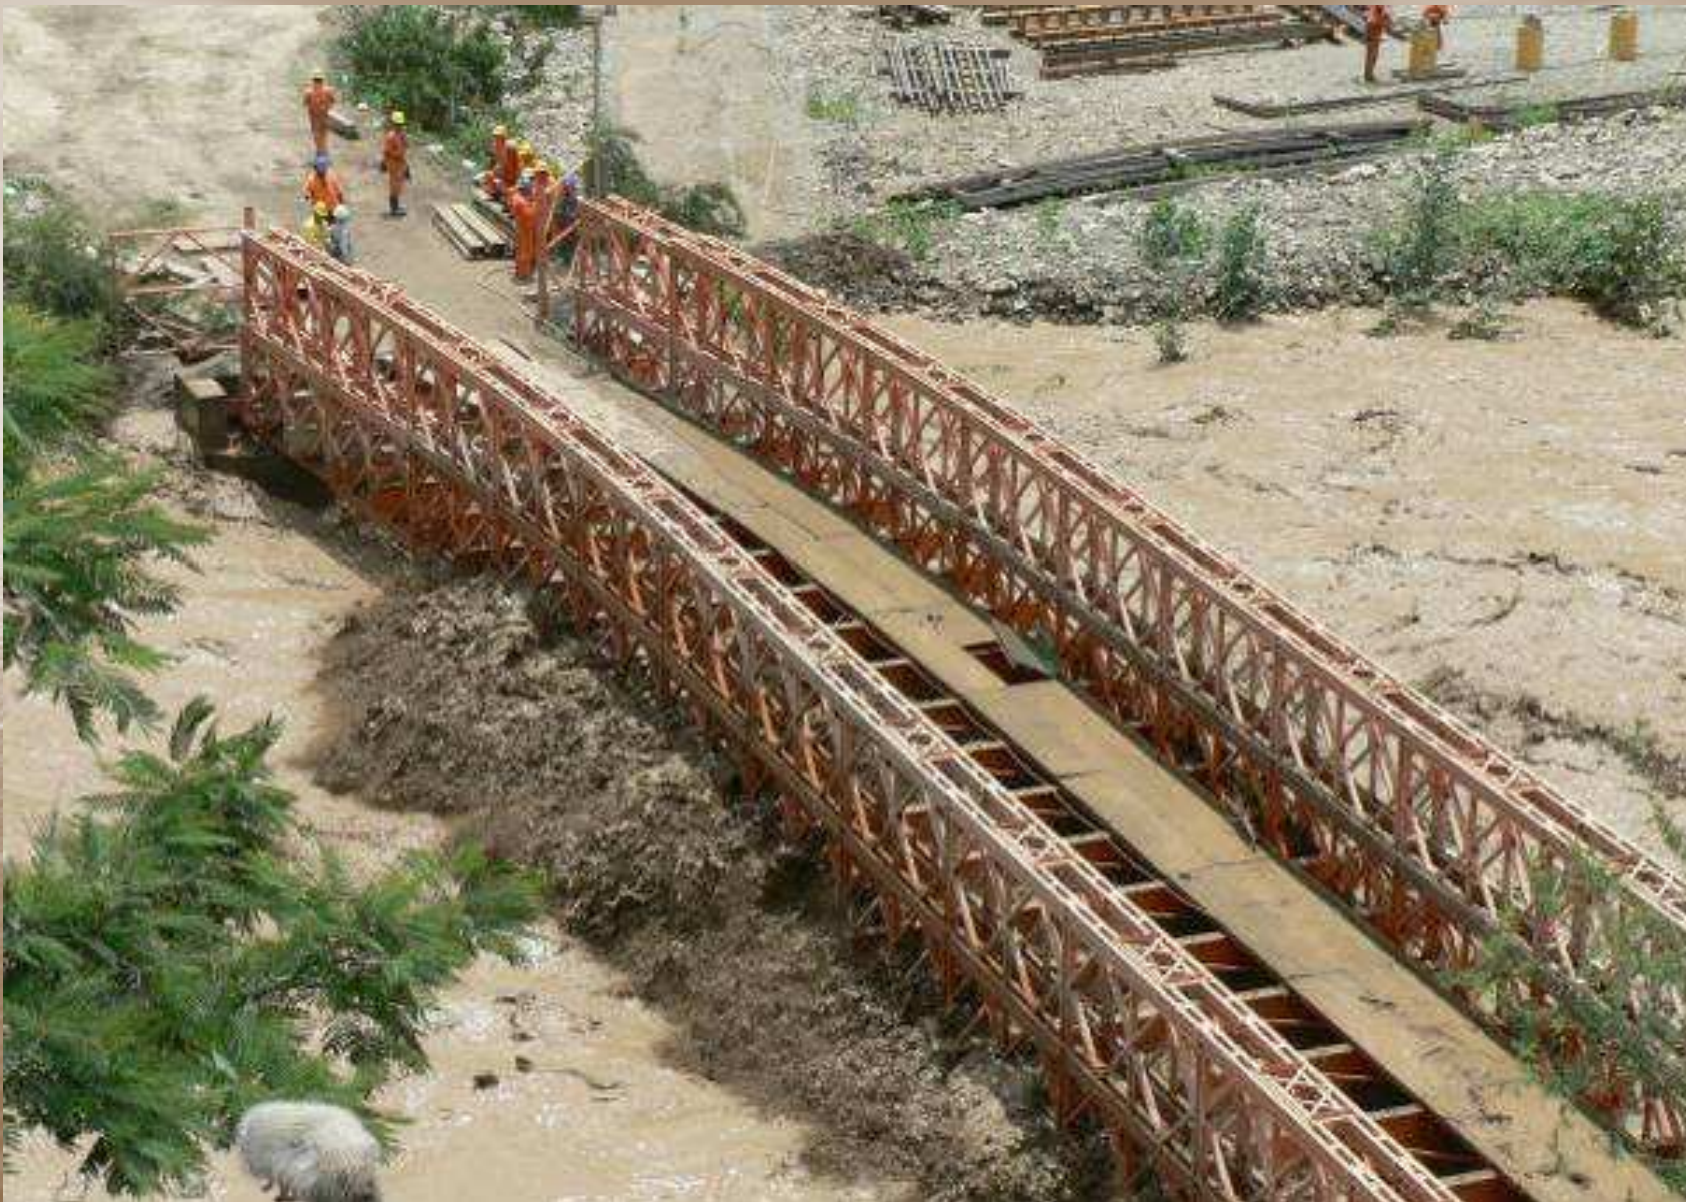
CRECIDA DE RIO SOBRE EL PUENTE Y SU DEFORMACIÓN

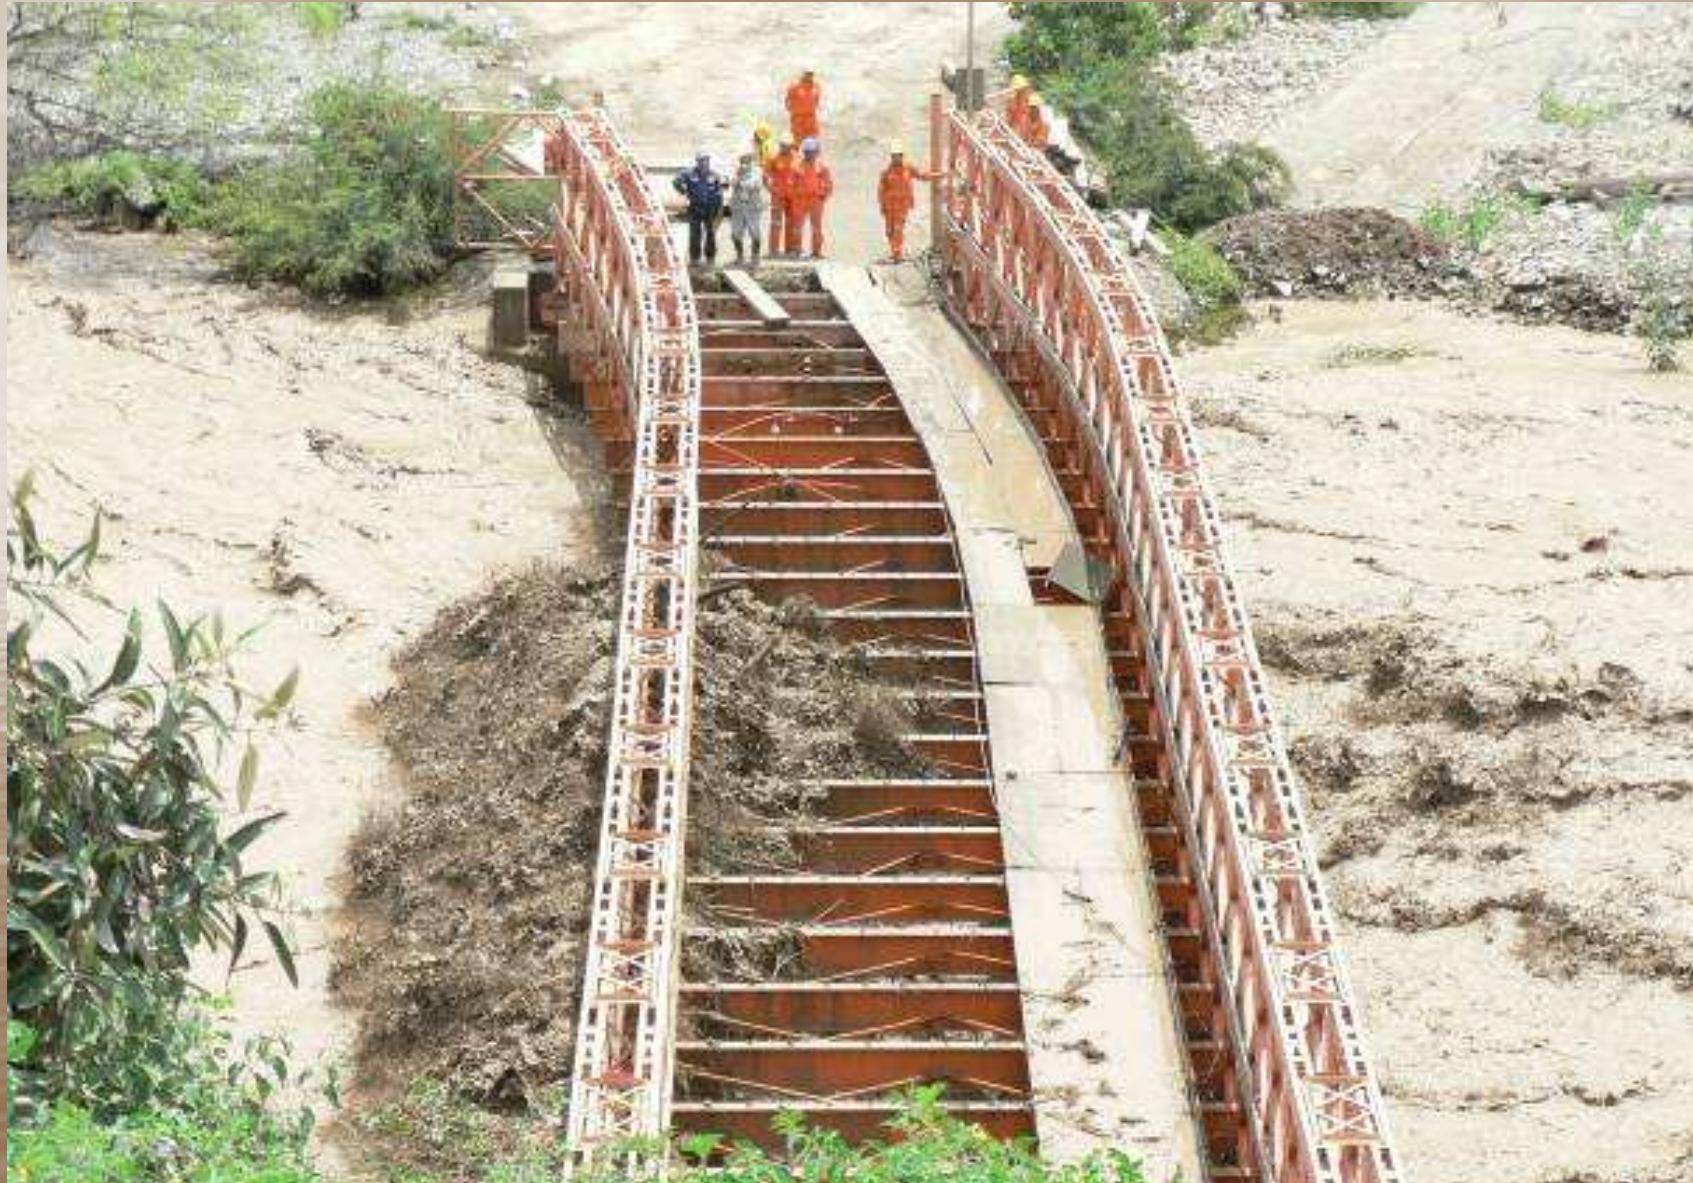
CRECIDA DE RIO SOBRE EL PUENTE Y SU DEFORMACIÓN

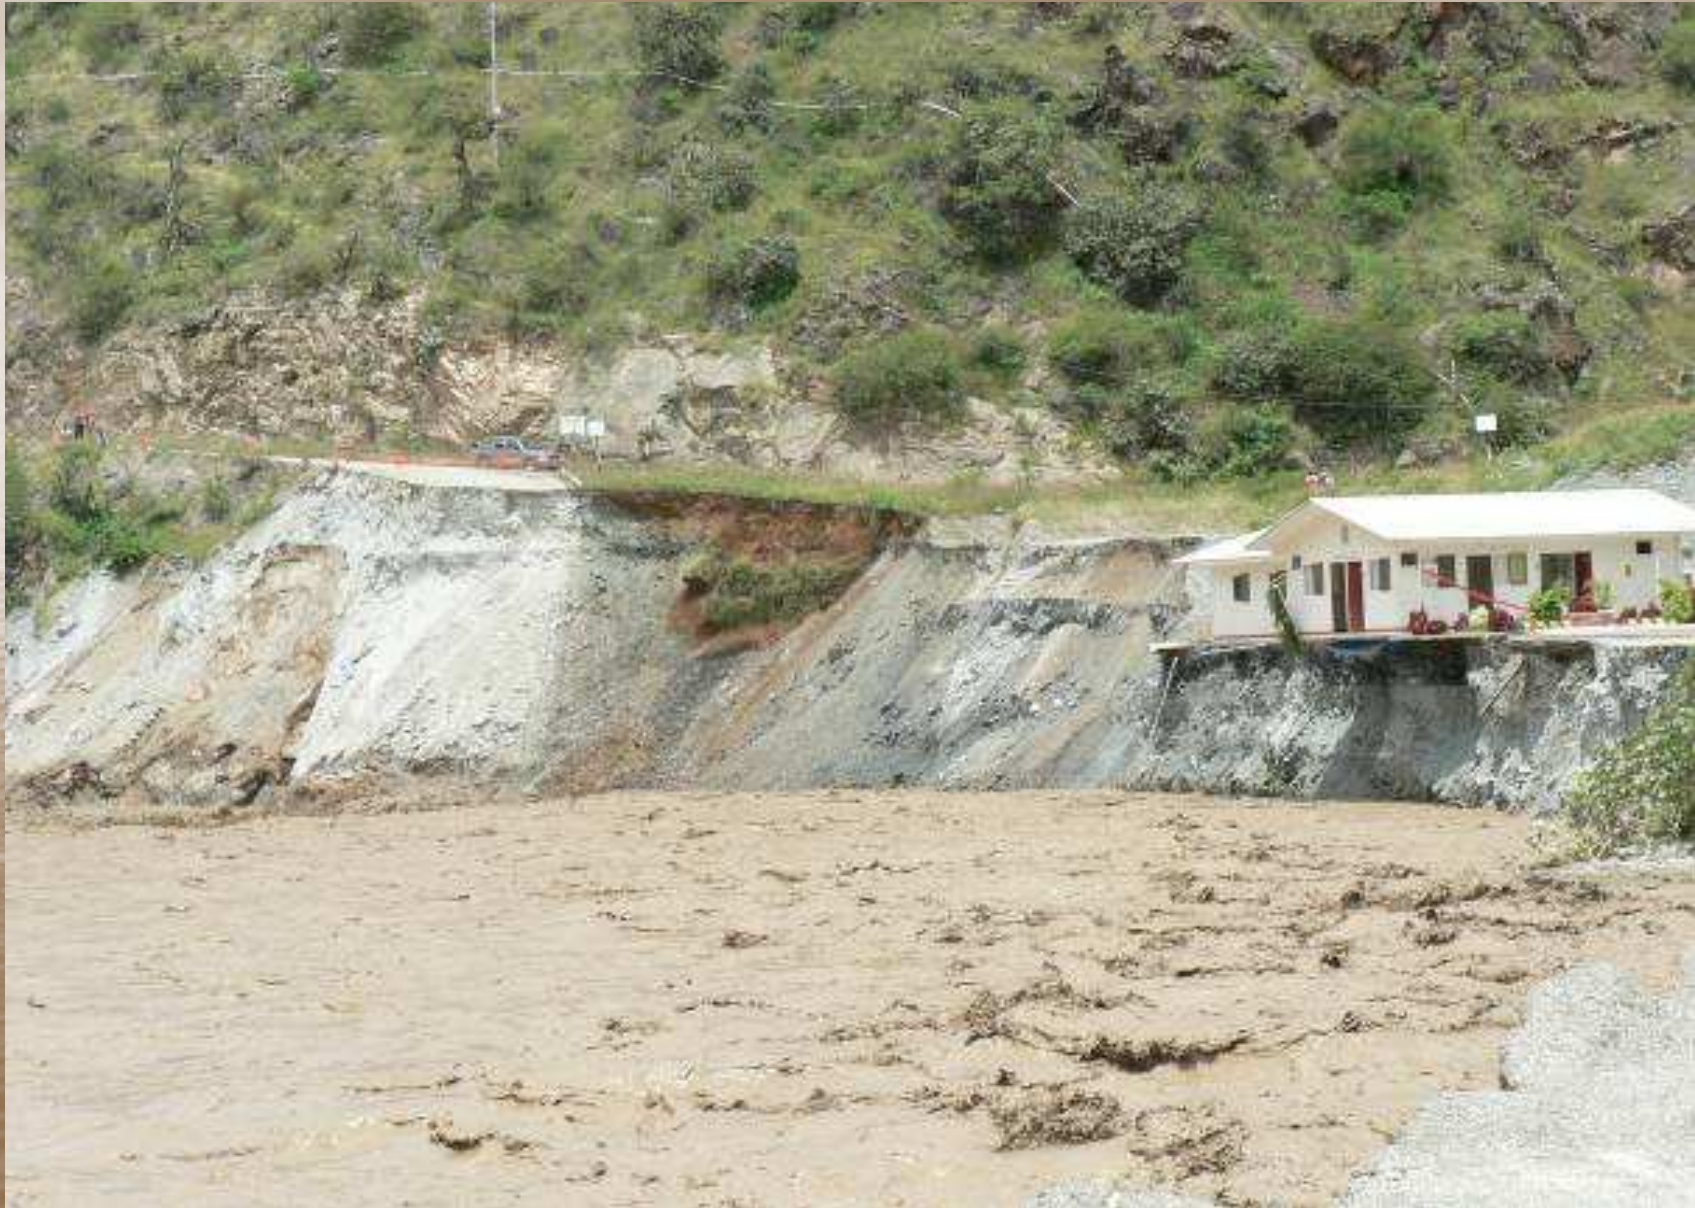
SOCAVACIÓN DE PLATAFORMA DE OFICINAS ADMINISTRATIVAS Y POSTA MÉDICA

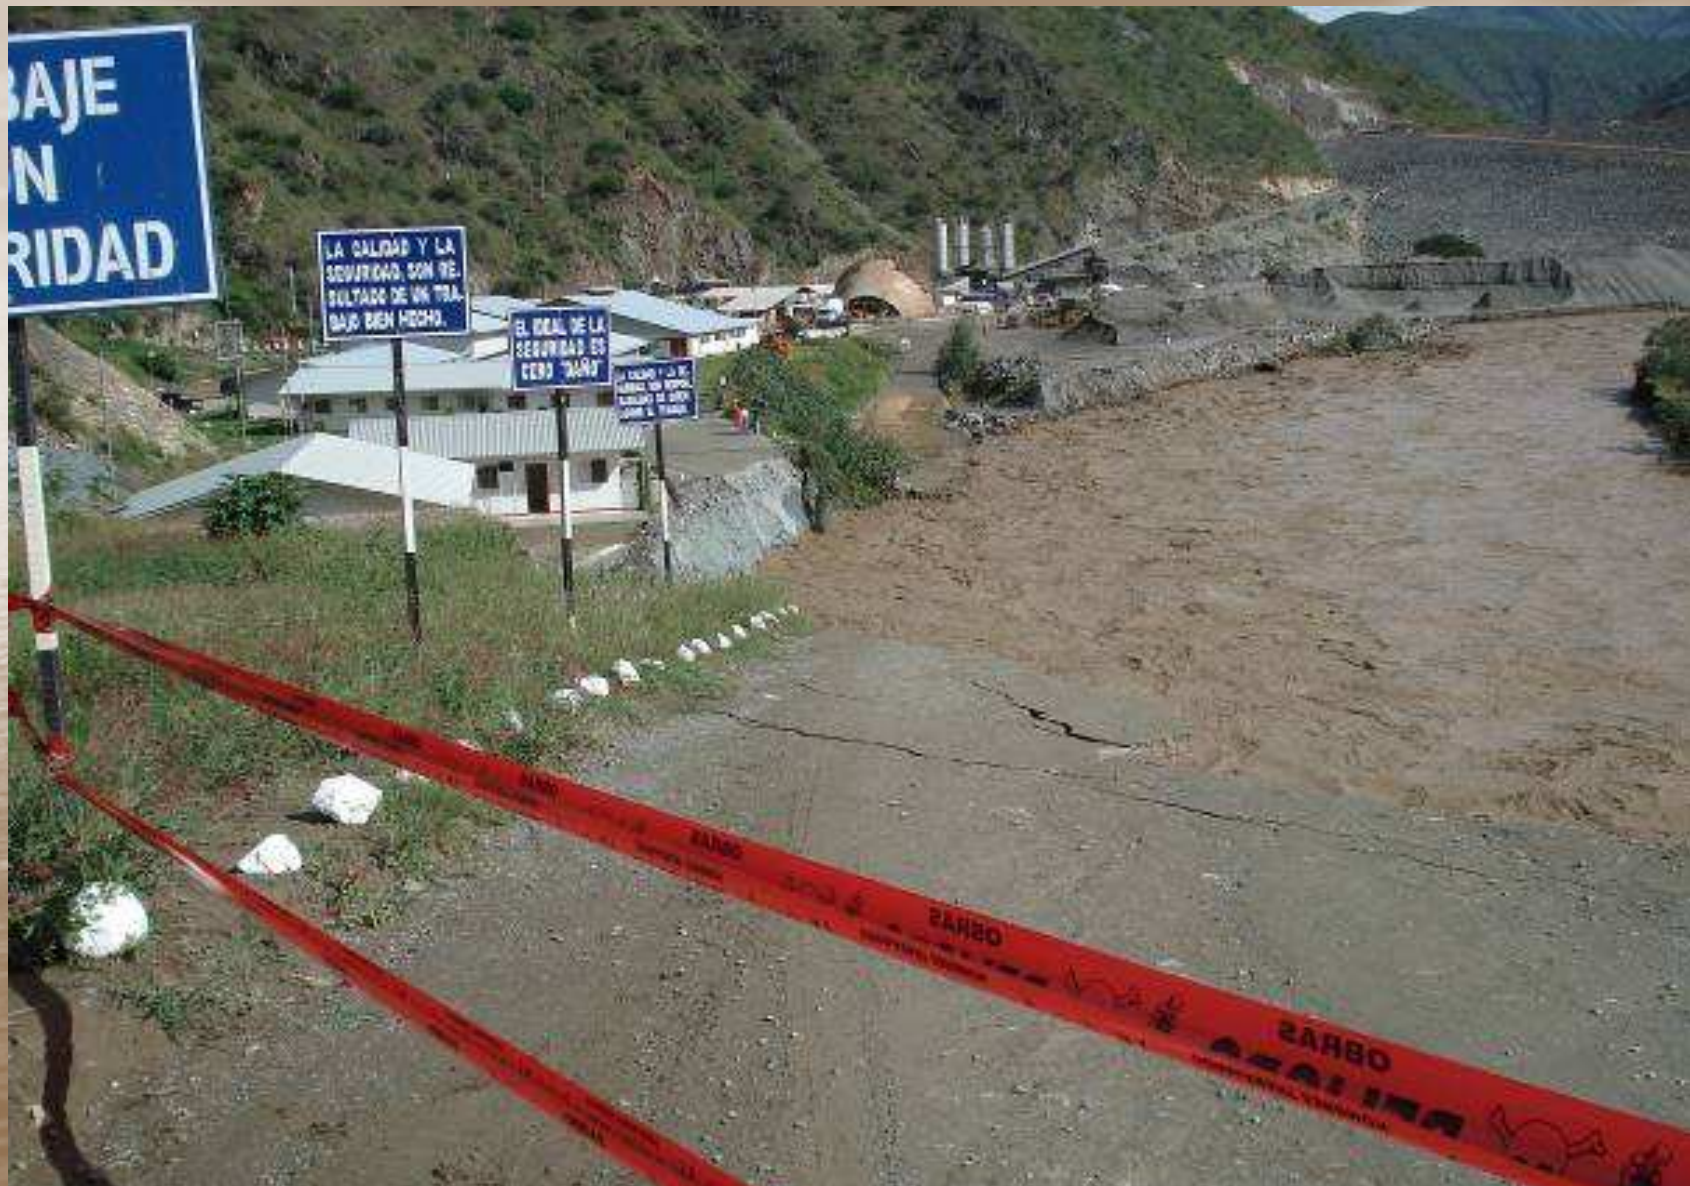
**DESTRUCCIÓN DE CAMINO DE ACCESO A OFICINAS Y PLANTAS INDUSTRIALES
VISTA AGUAS ABAJO**

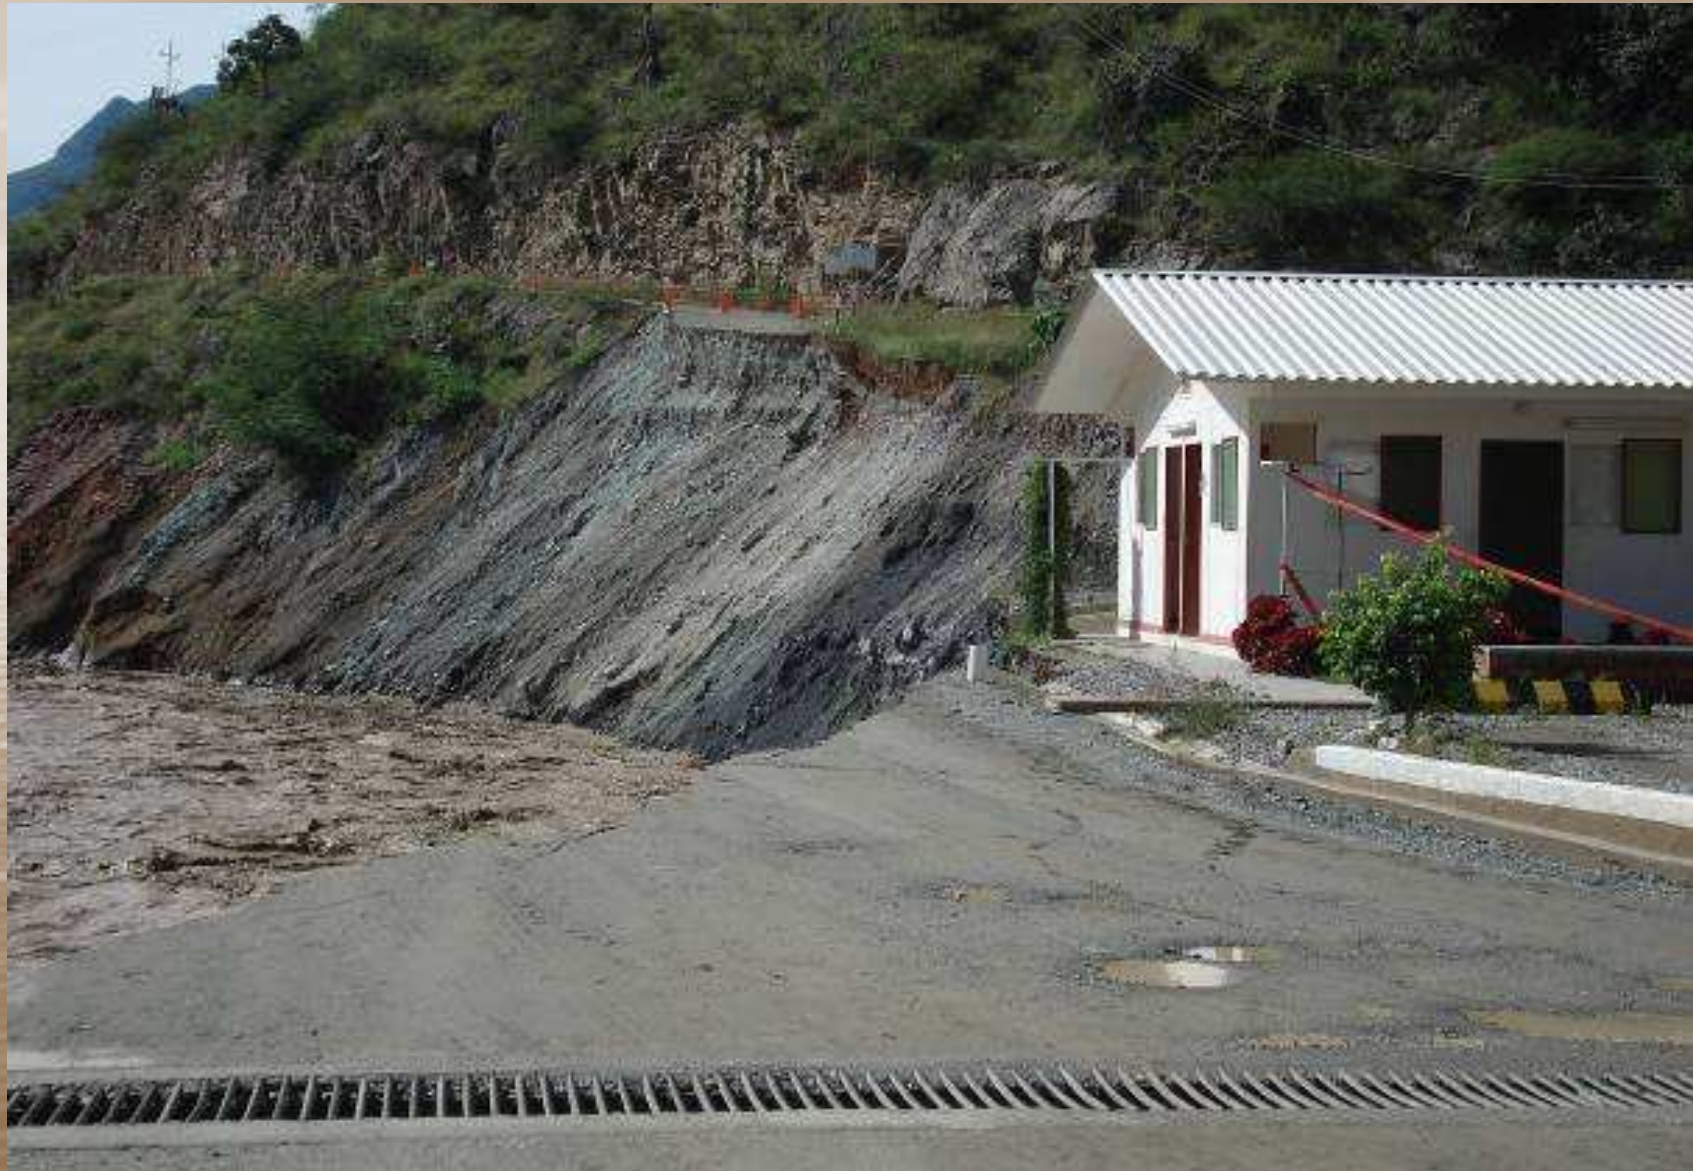
DESTRUCCIÓN DE CAMINO DE ACCESO A ZONA DE ALOJAMIENTOS Y POLVORÍN
VISTA AGUAS ARRIBA

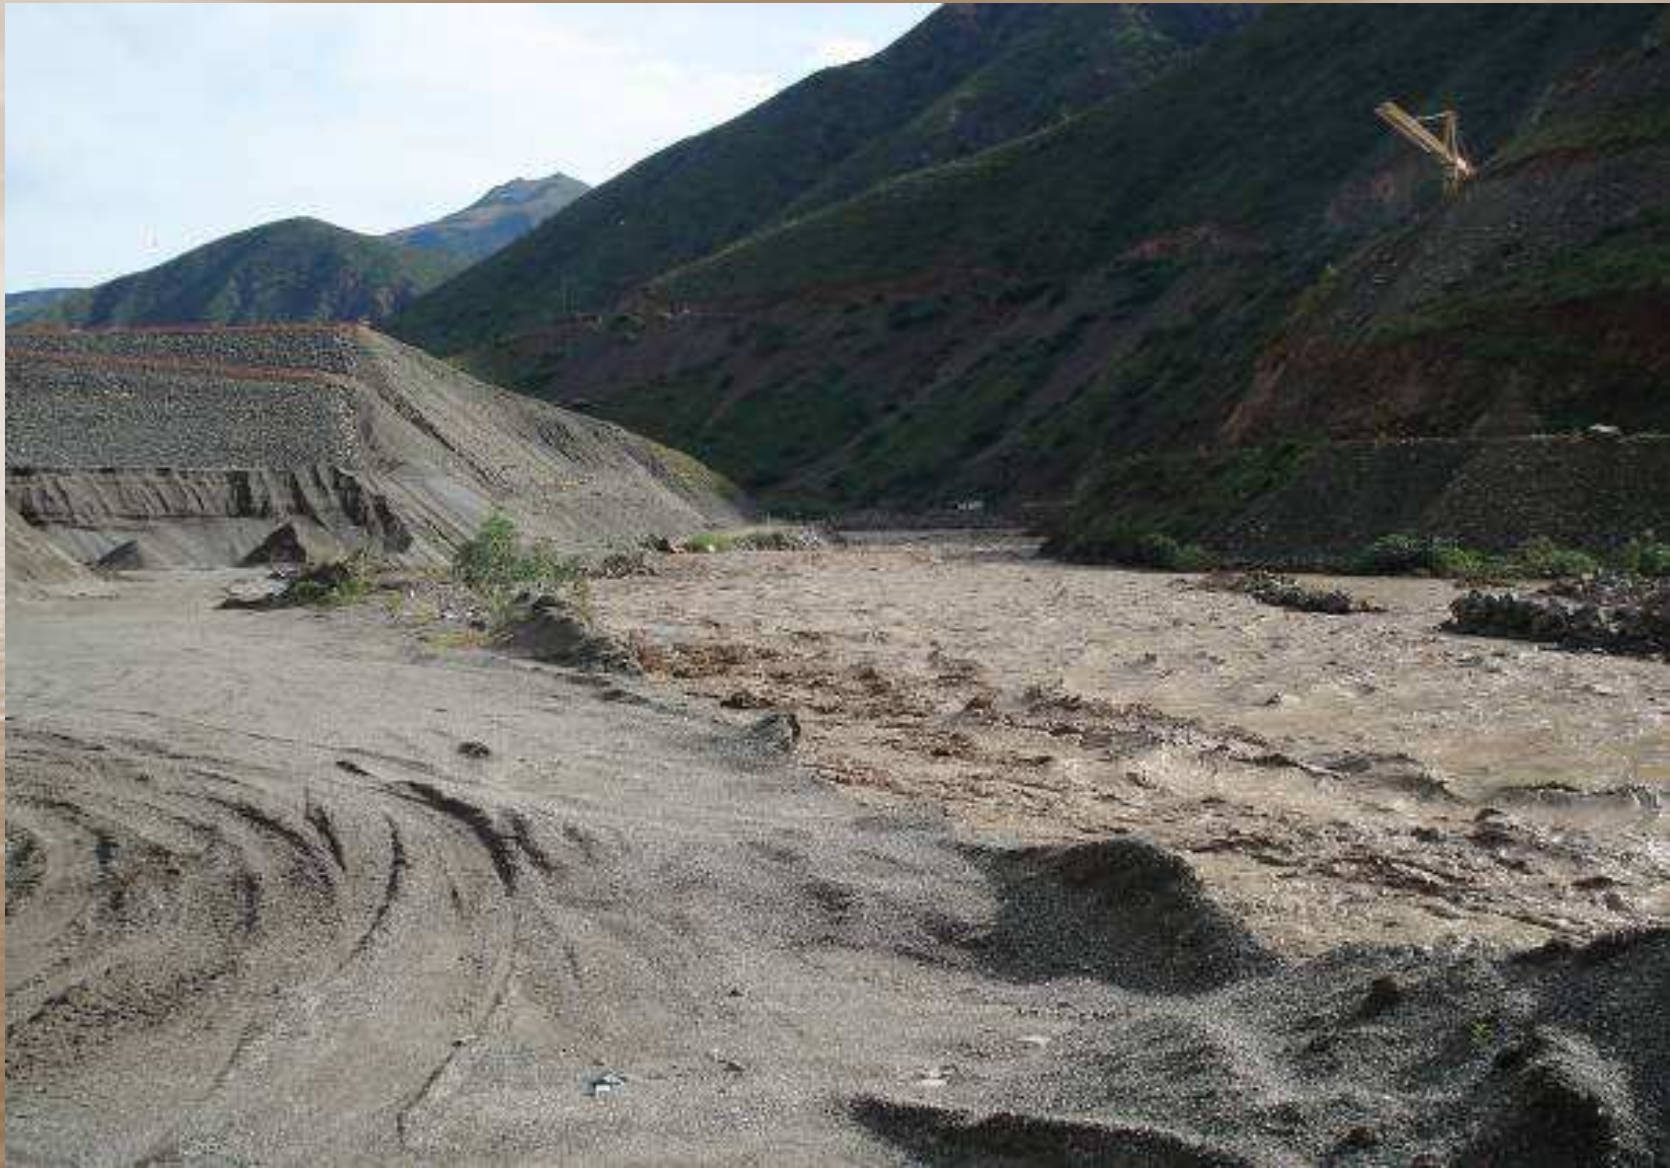
SOCAVACIÓN DE PLATAFORMA DE ACOPIO DE AGREGADOS

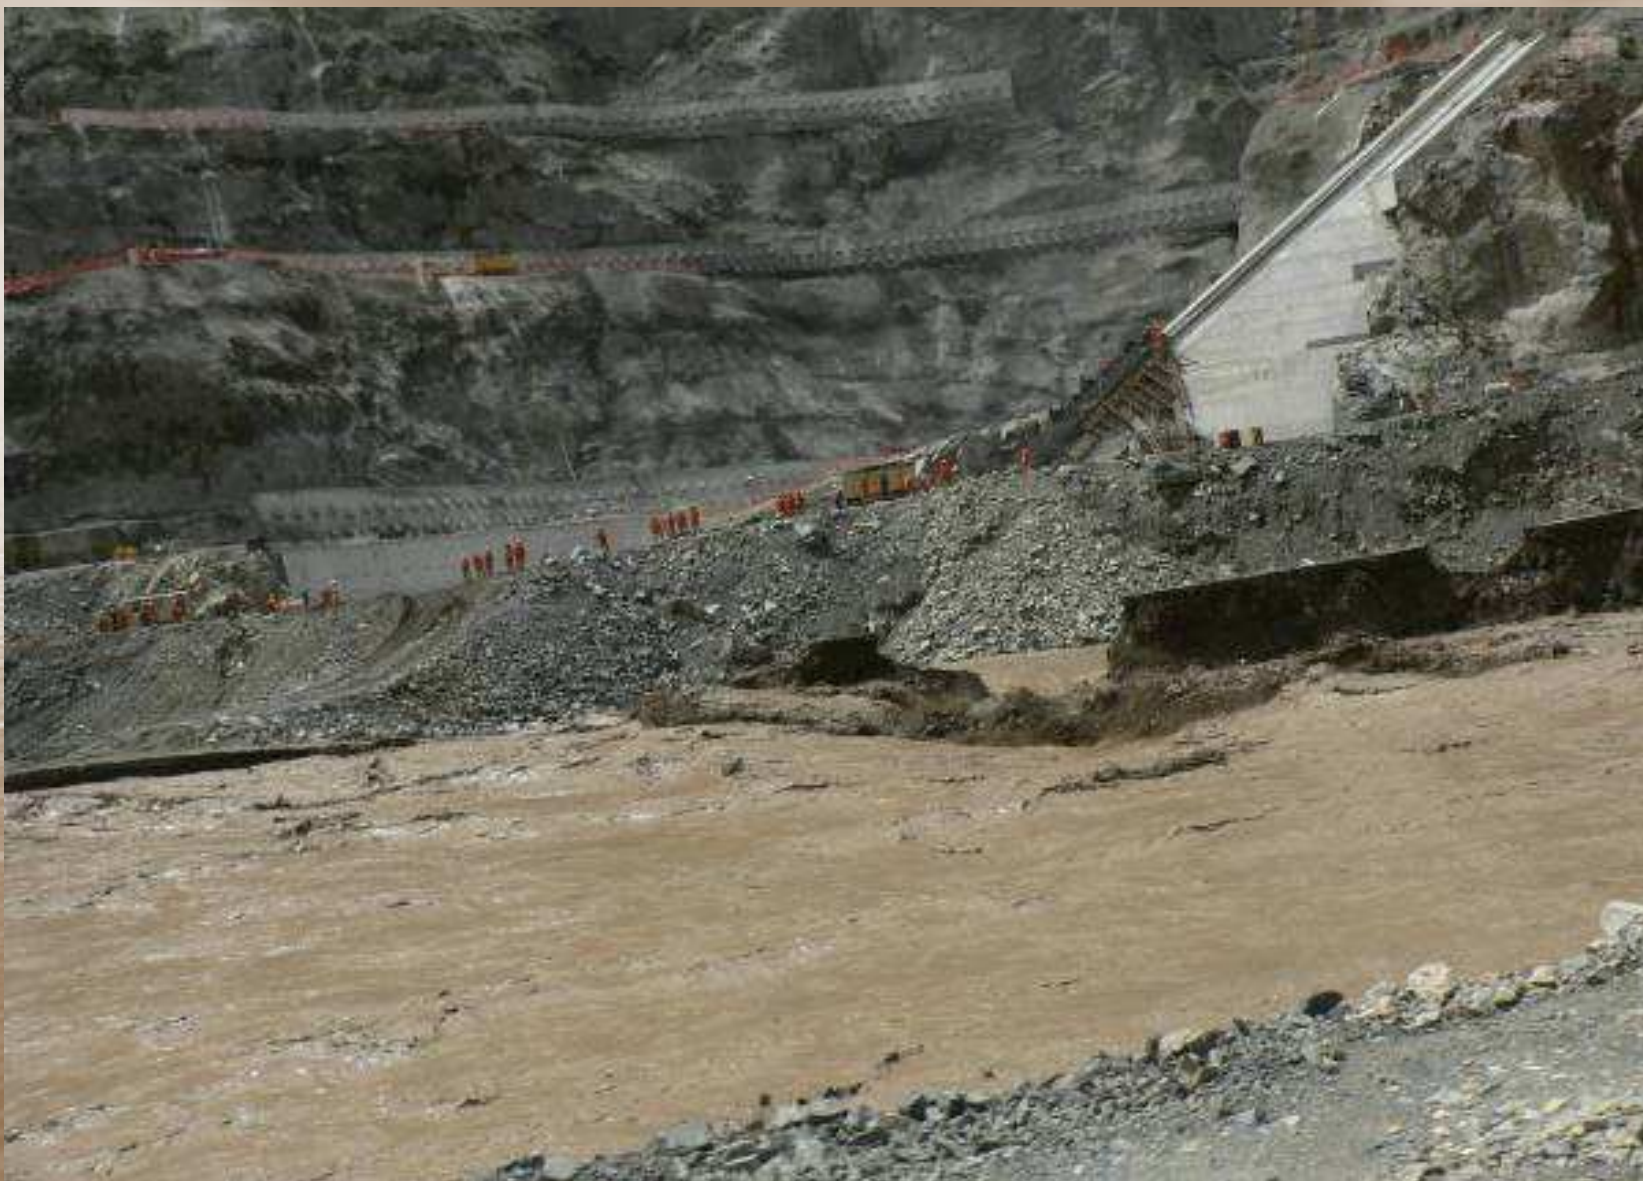
EROSIÓN DE ZONA ADYACENTE AL ALVIADERO

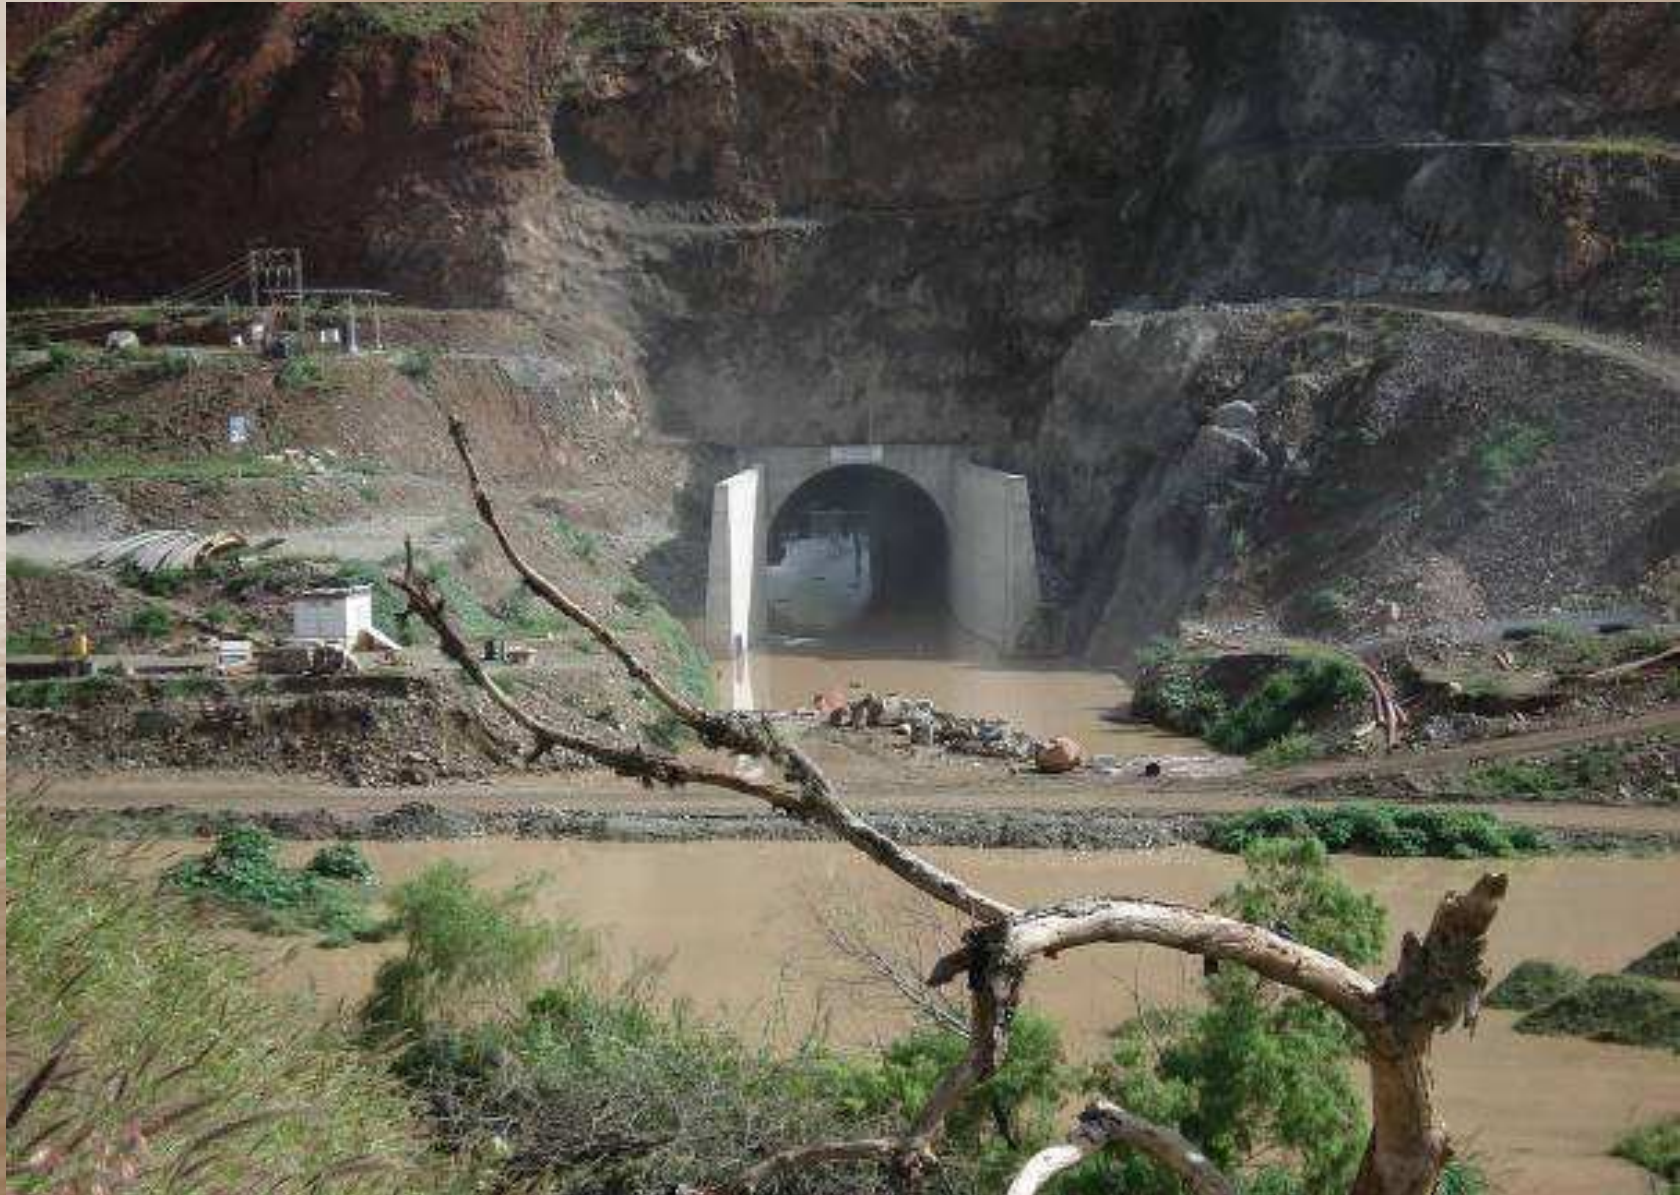
INUNDACIÓN DE TÚNEL DE DESVÍO SALIDA

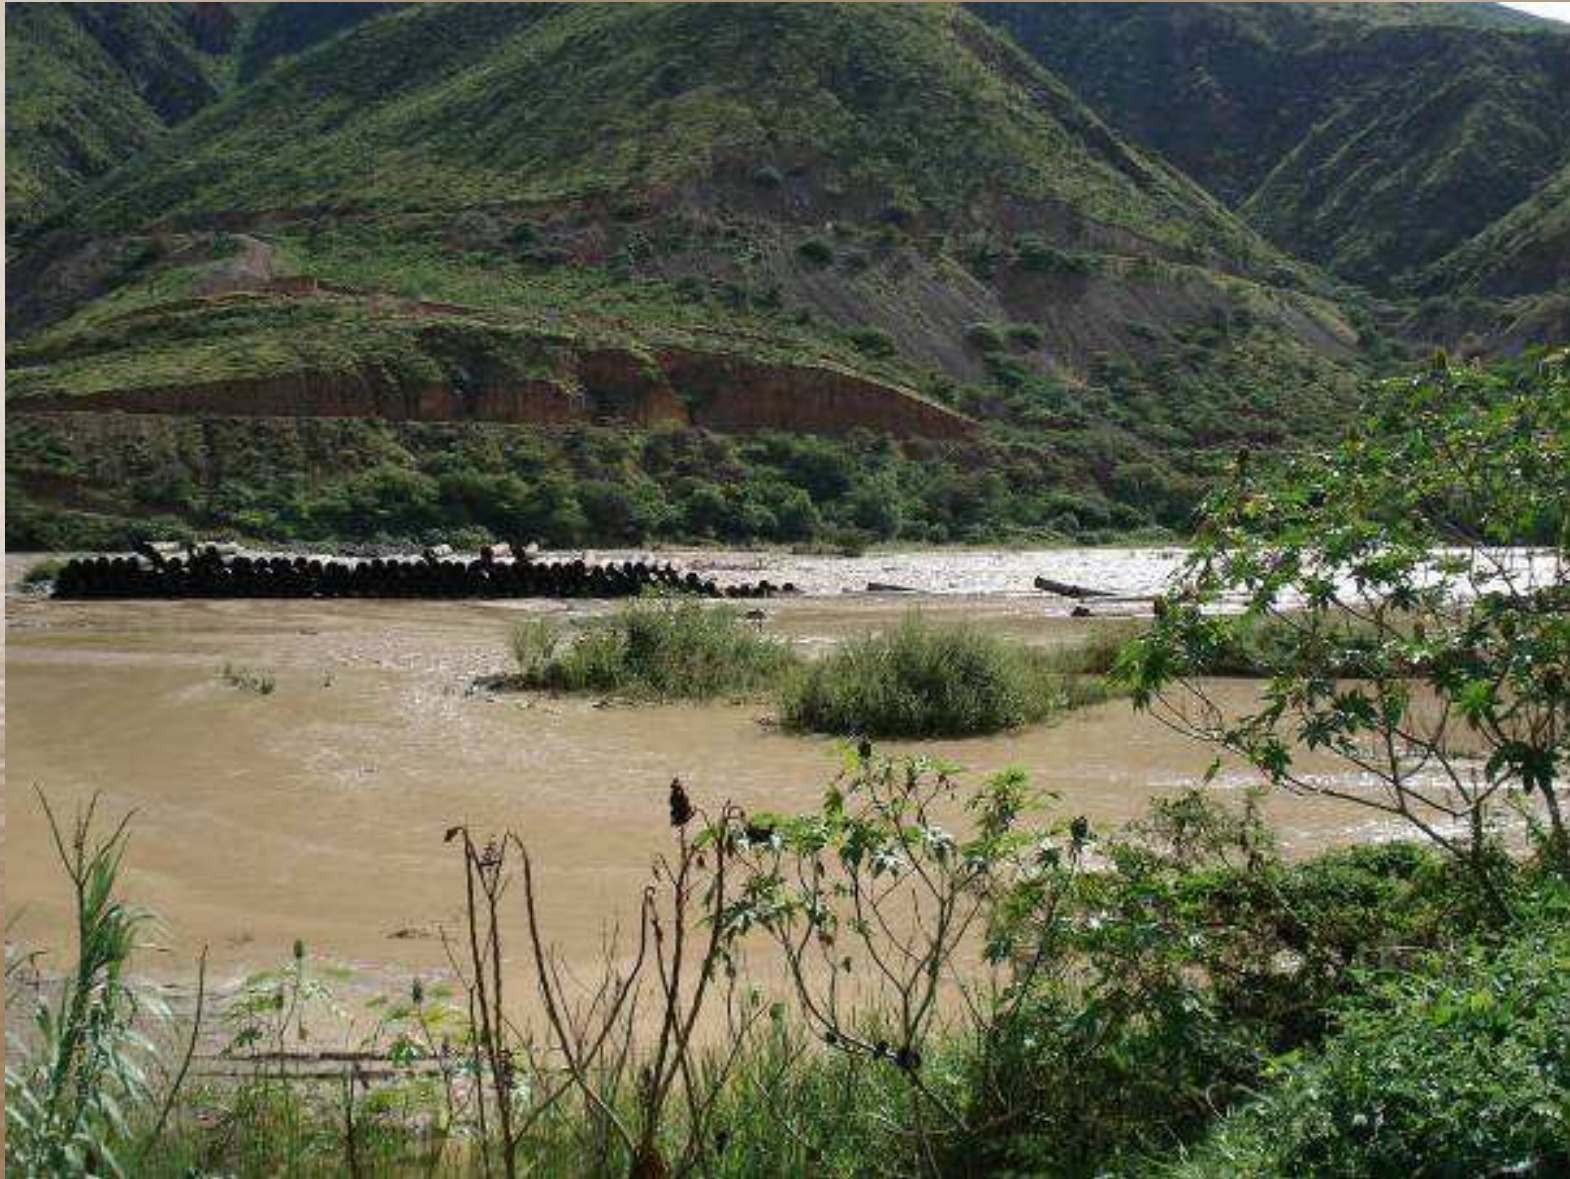
INUNDACIÓN EN ZONA DE ACOPIO DE TUBERÍAS DEL ONP

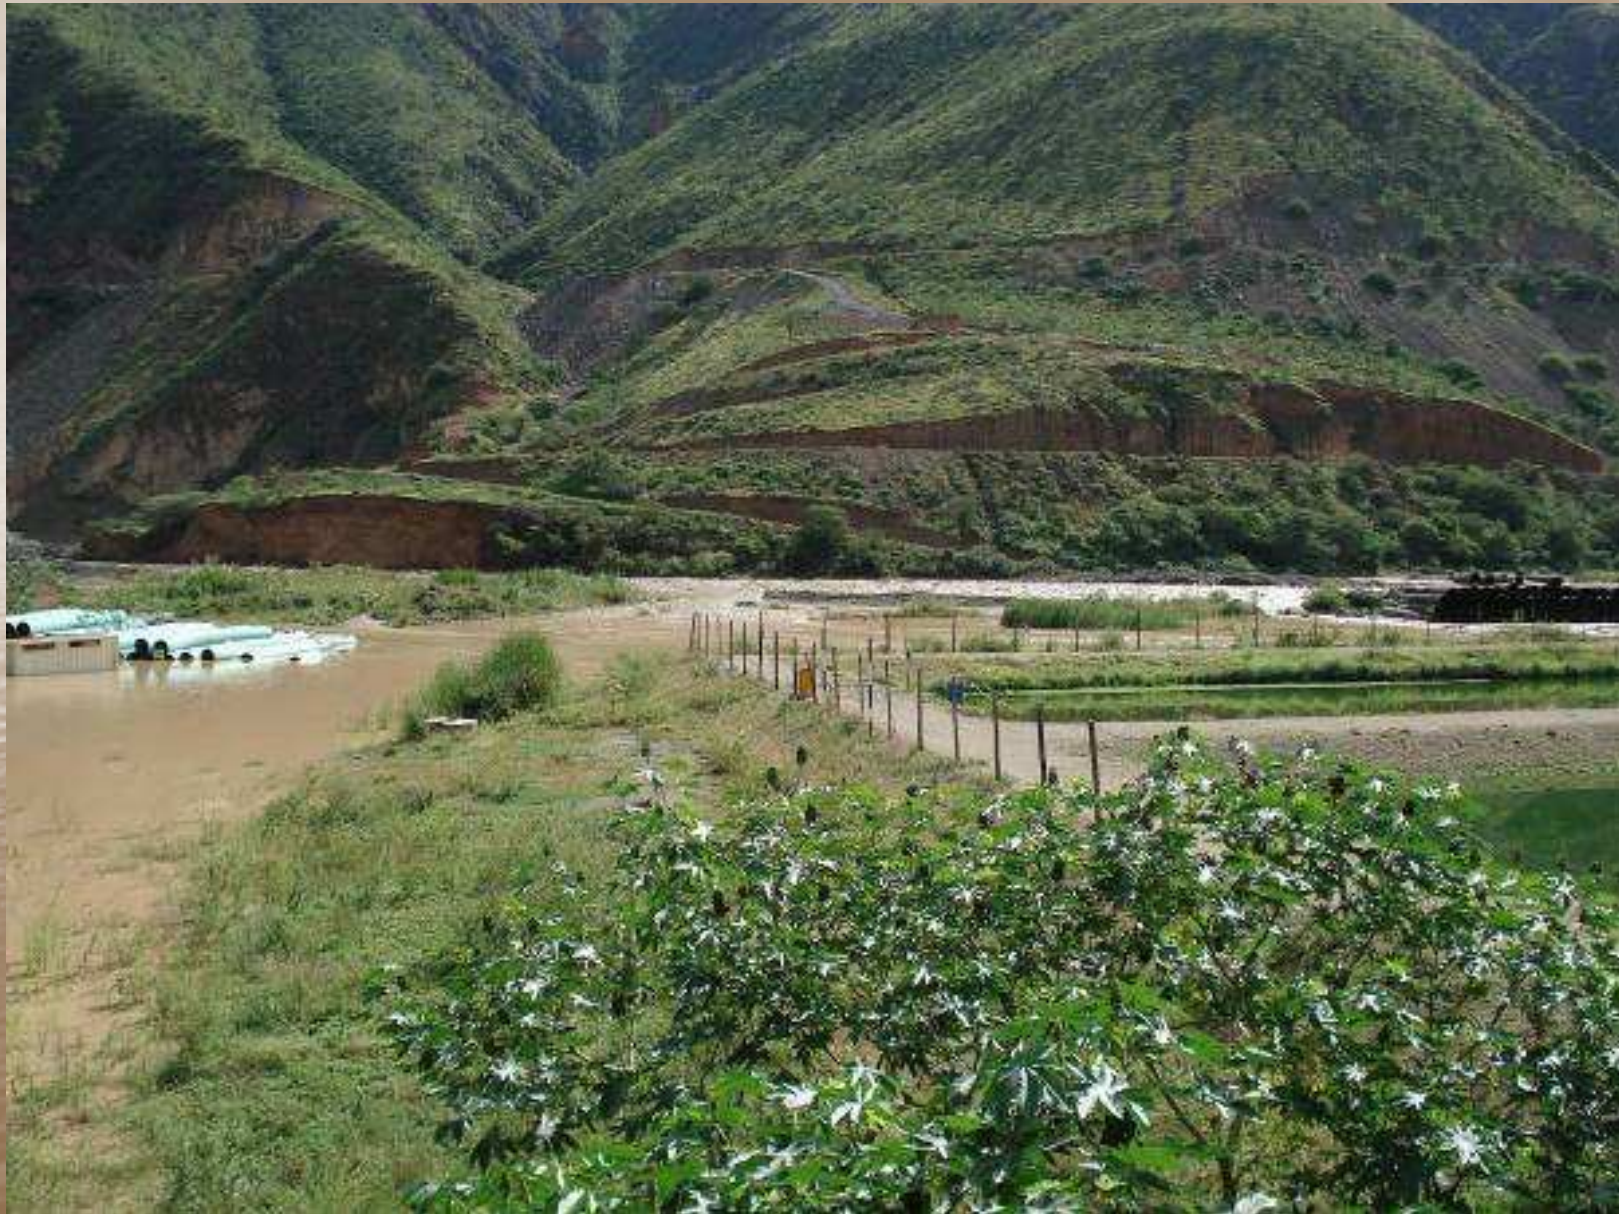
INUNDACIÓN ADYACENTES A LAGUNAS DE OXIDACIÓN

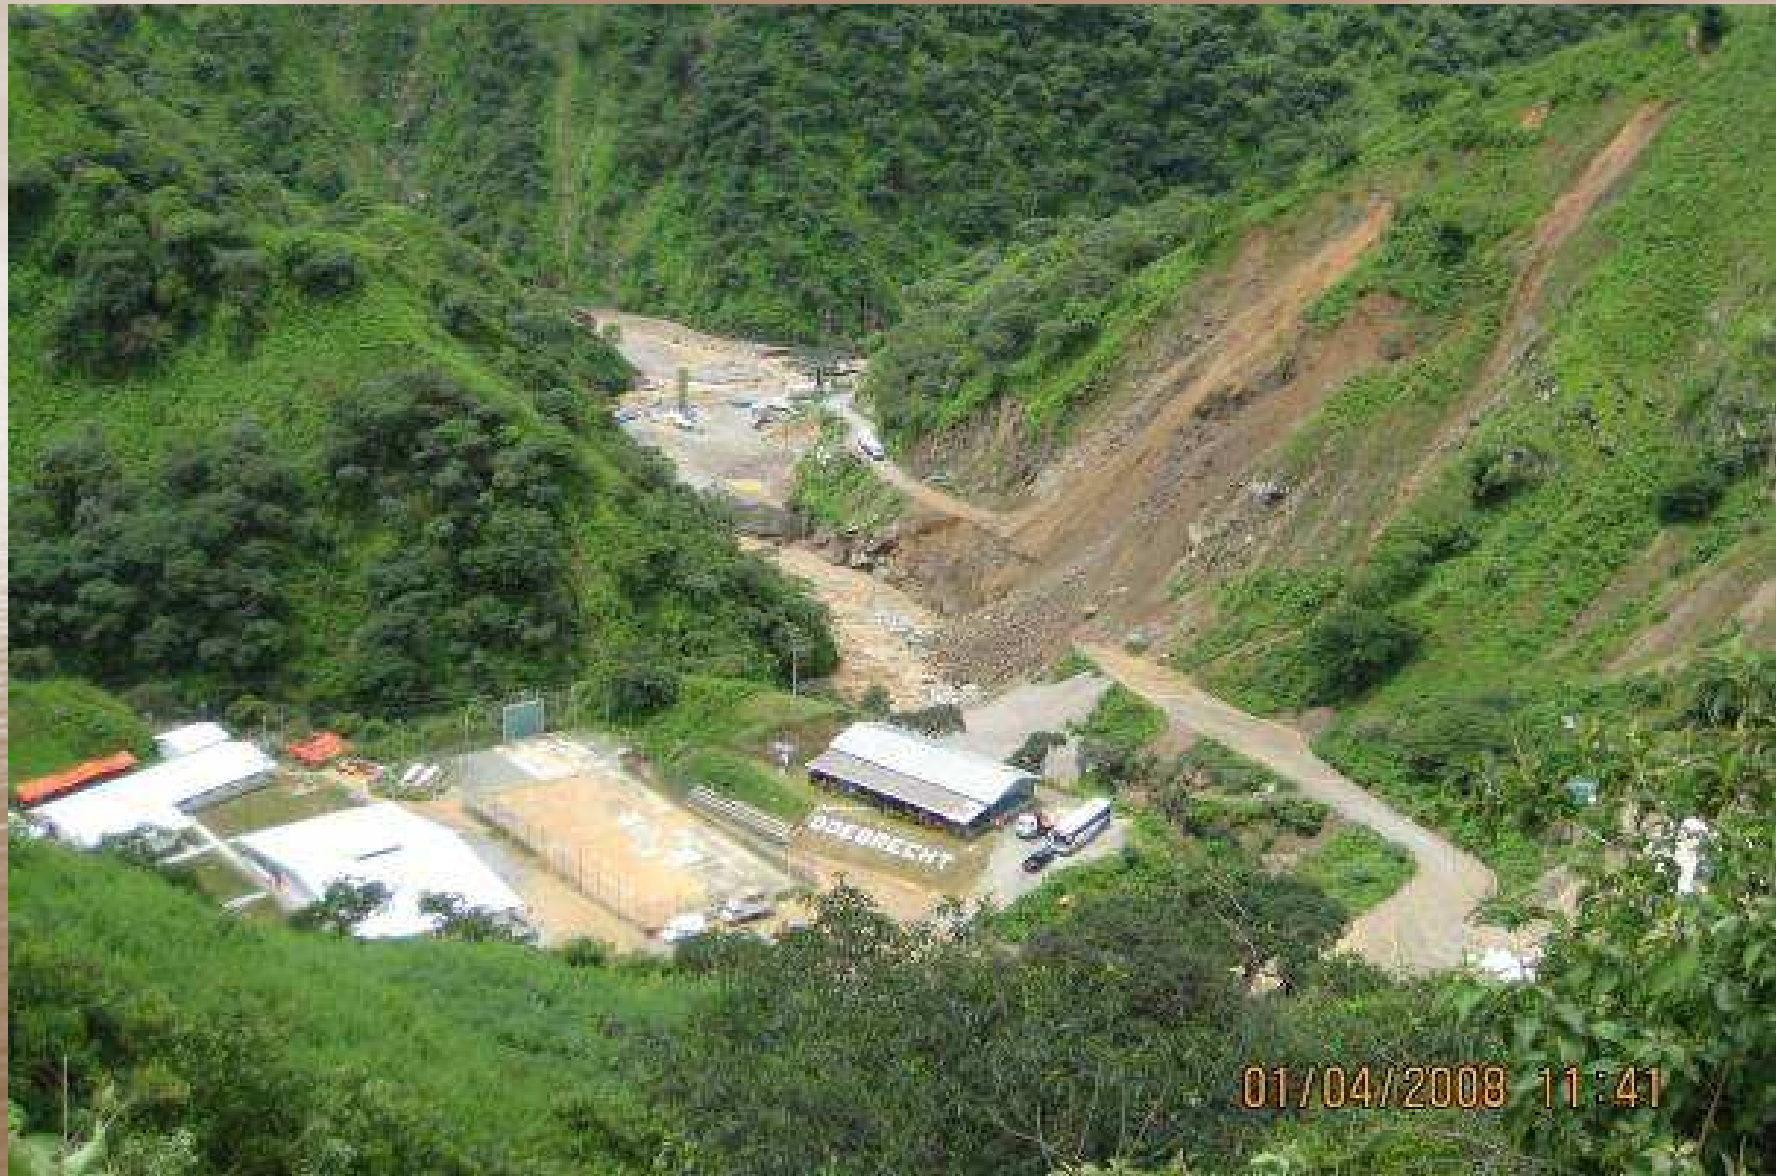
DESLIZAMIENTO E INUNDACIÓN EN CAMPAMENTO OCCIDENTE
