NOSOSTROS ACOSIONAMOS LOS DAÑOS
EN OBRAS DE TRASVASE
DE PROYECTO OLMOS

DAÑOS OCASIONADOS EN FRENTE ORIENTE POR CRECIDA DEL RIO HUANCABAMBA

**DAÑOS OCASIONADOS EN FRENTE OCCIDENTE POR LLUVIAS INTENSAS Y
CRECIDA DEL RIO OLMOS**

DAÑOS EN CARRETERA OLMOS CORRAL QUEMADO

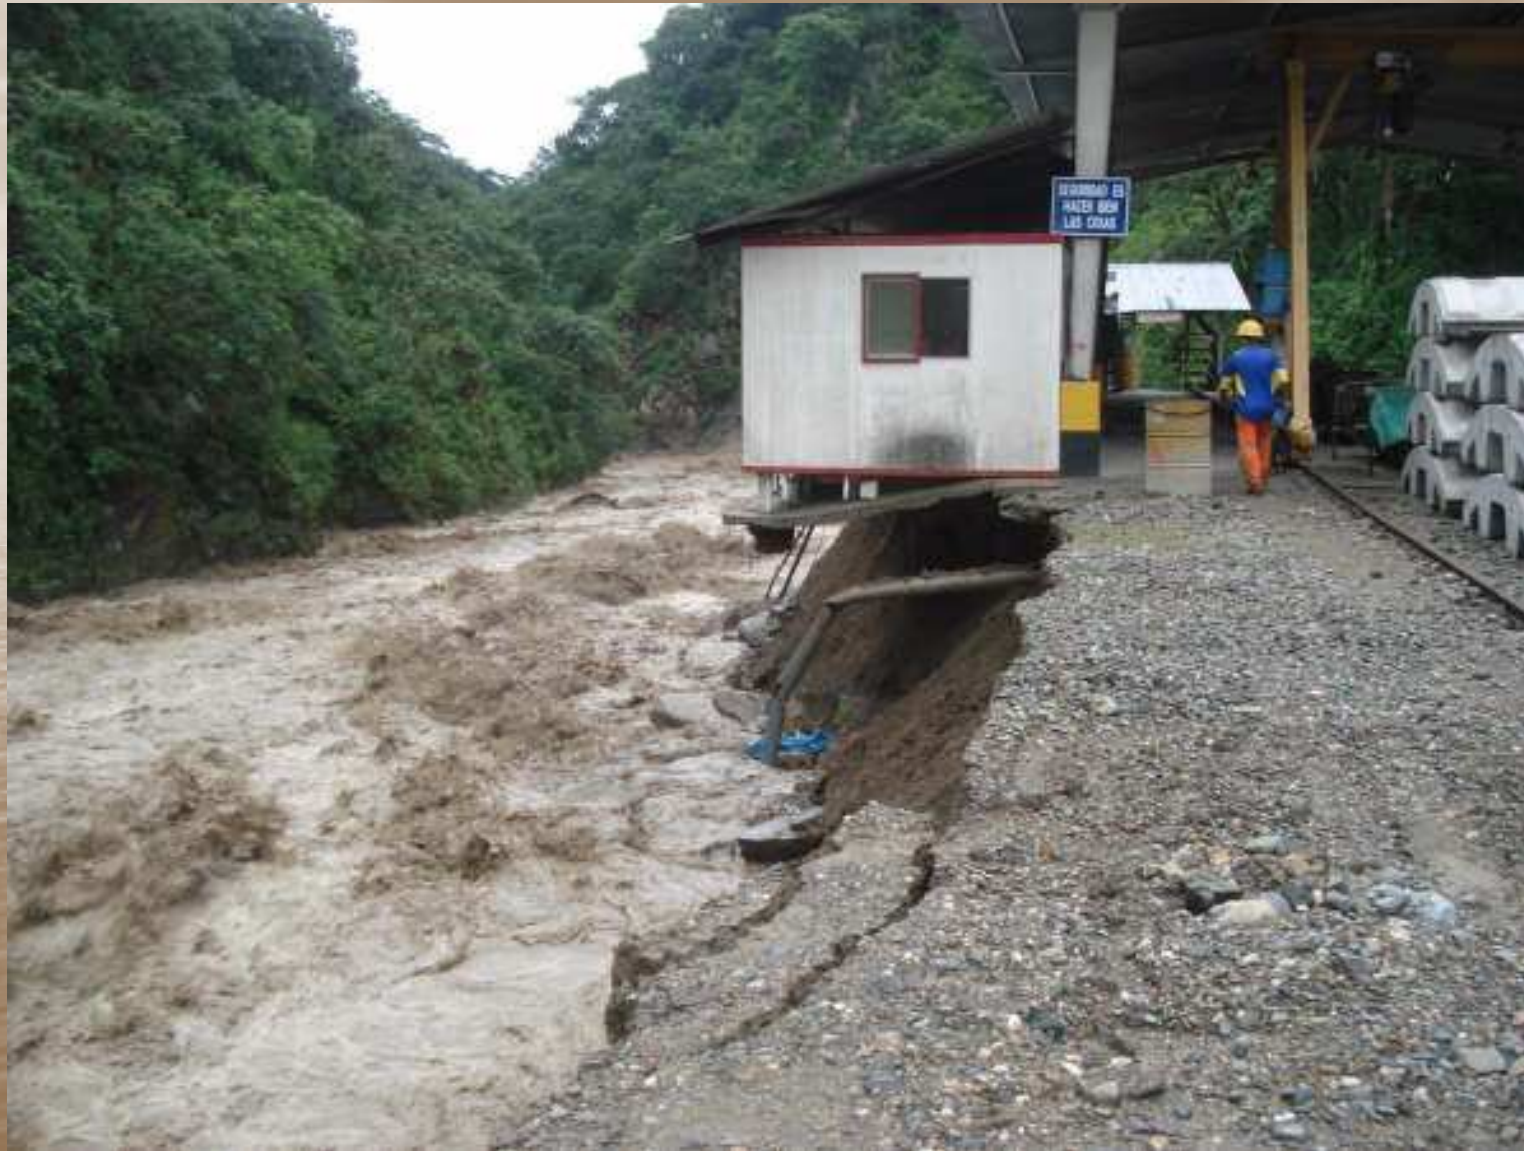
SOCAVACIÓN DE PLANTA DE FABRICACIÓN Y ACOPIO DE INVERTS

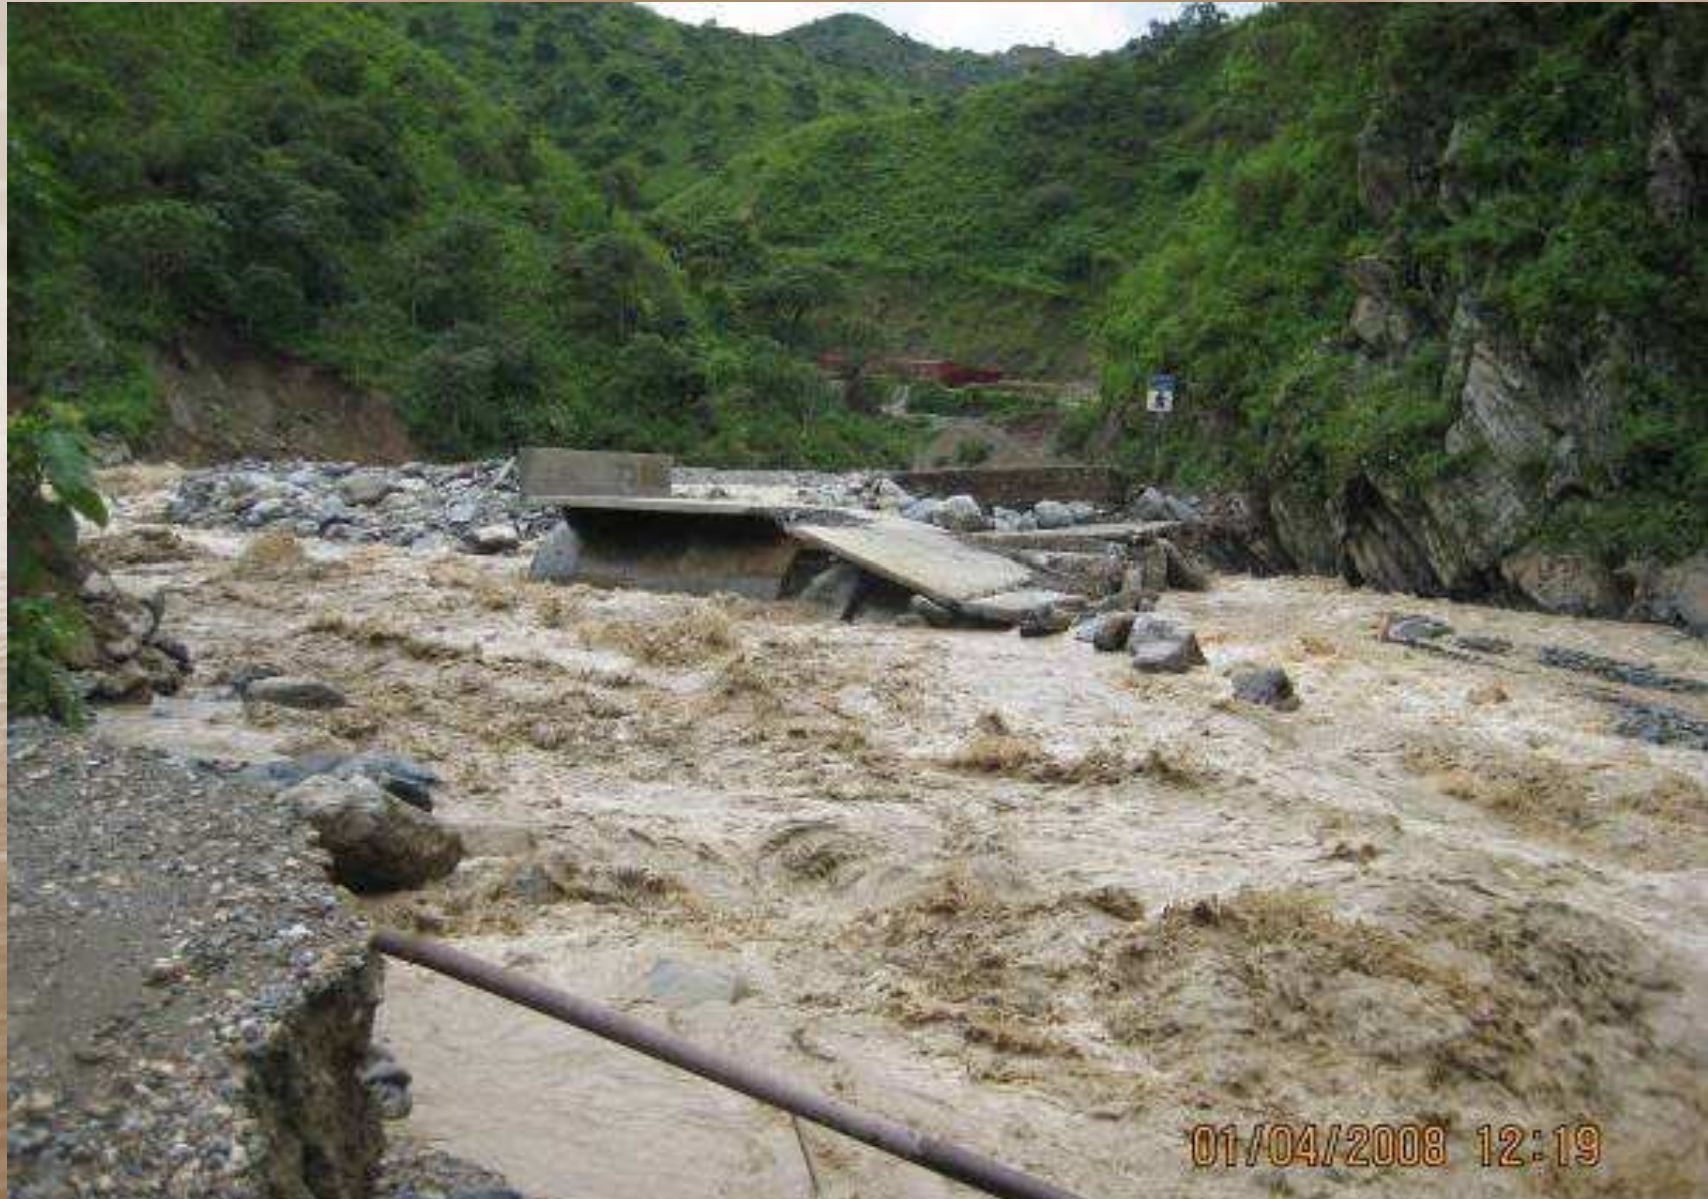
DESTRUCCIÓN DE PUENTE DE ACCESO HACIA PLATAFORMA TBM

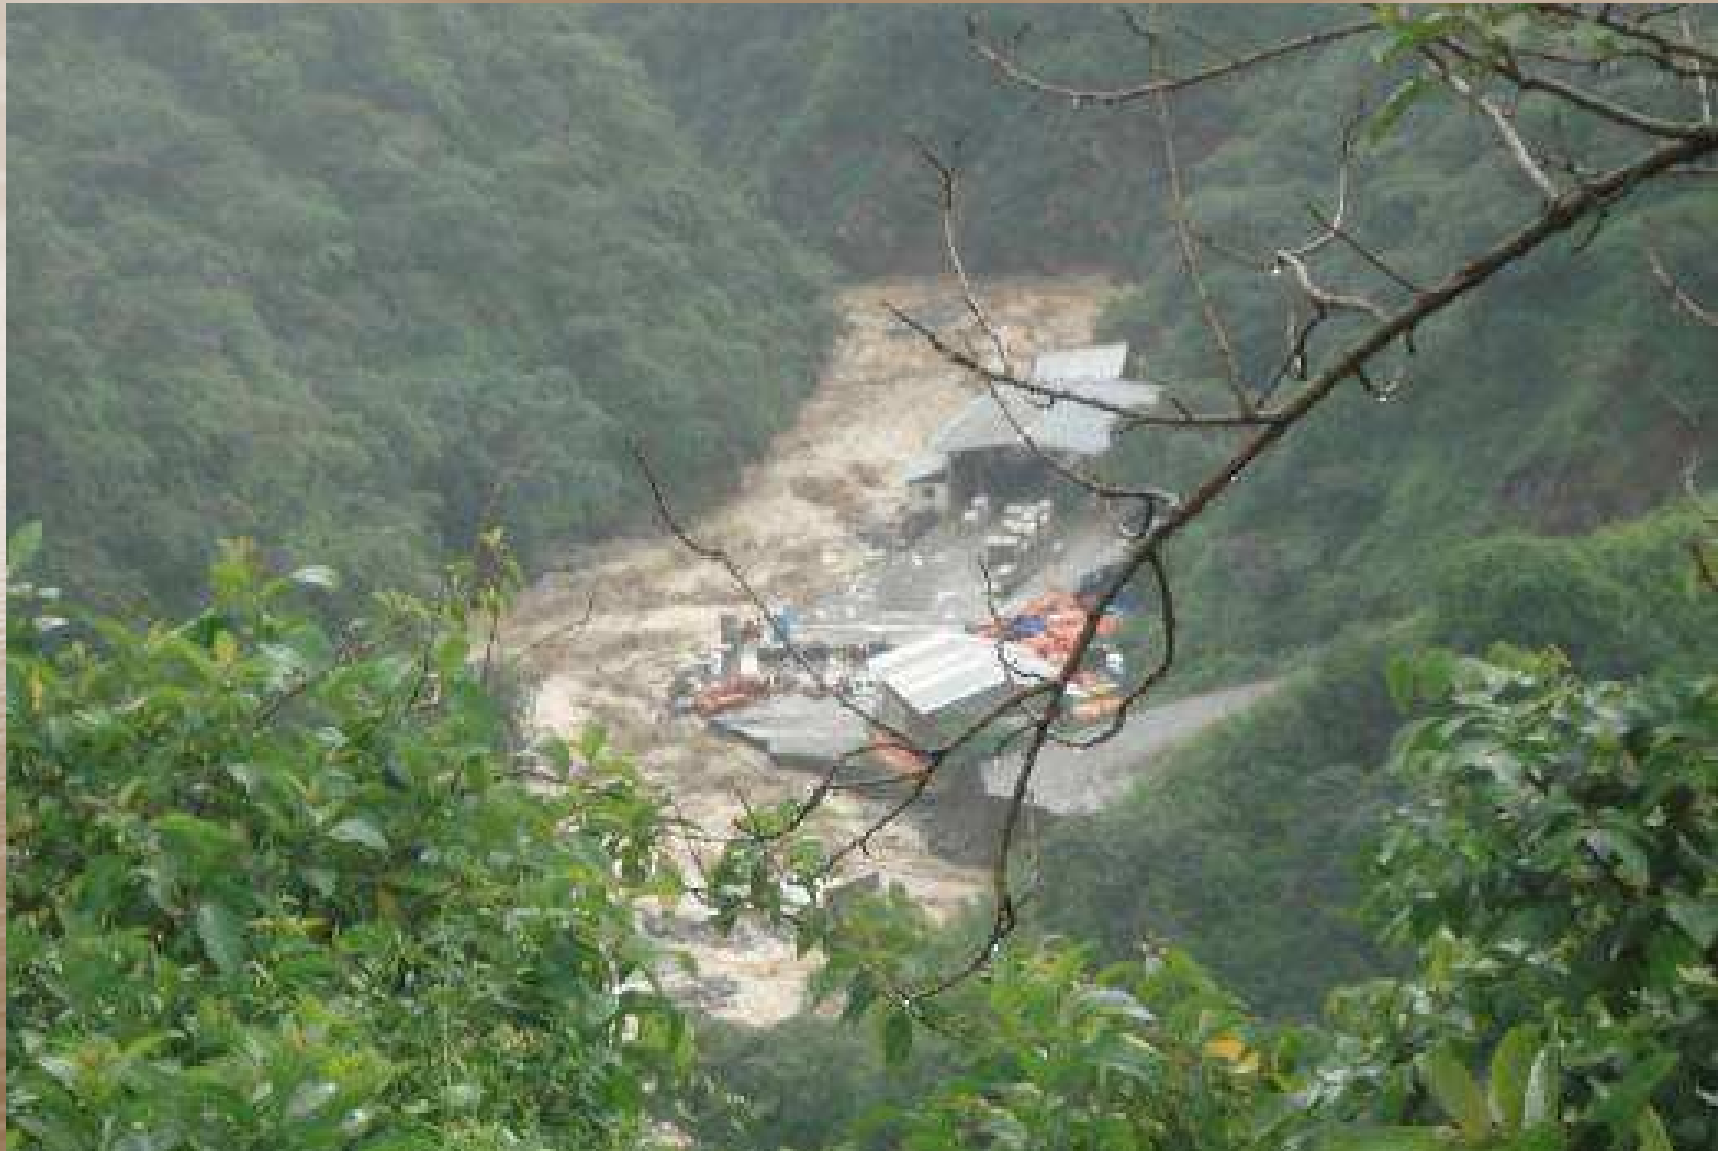
**INUNDACIÓN OCASIONADA POR EL RÍO OLMOS EN INSTALACIONES INDUSTRIALES
DESTRUCCIÓN DE PUENTE Y PLATAFORMA ALMACEN - INVERTS**

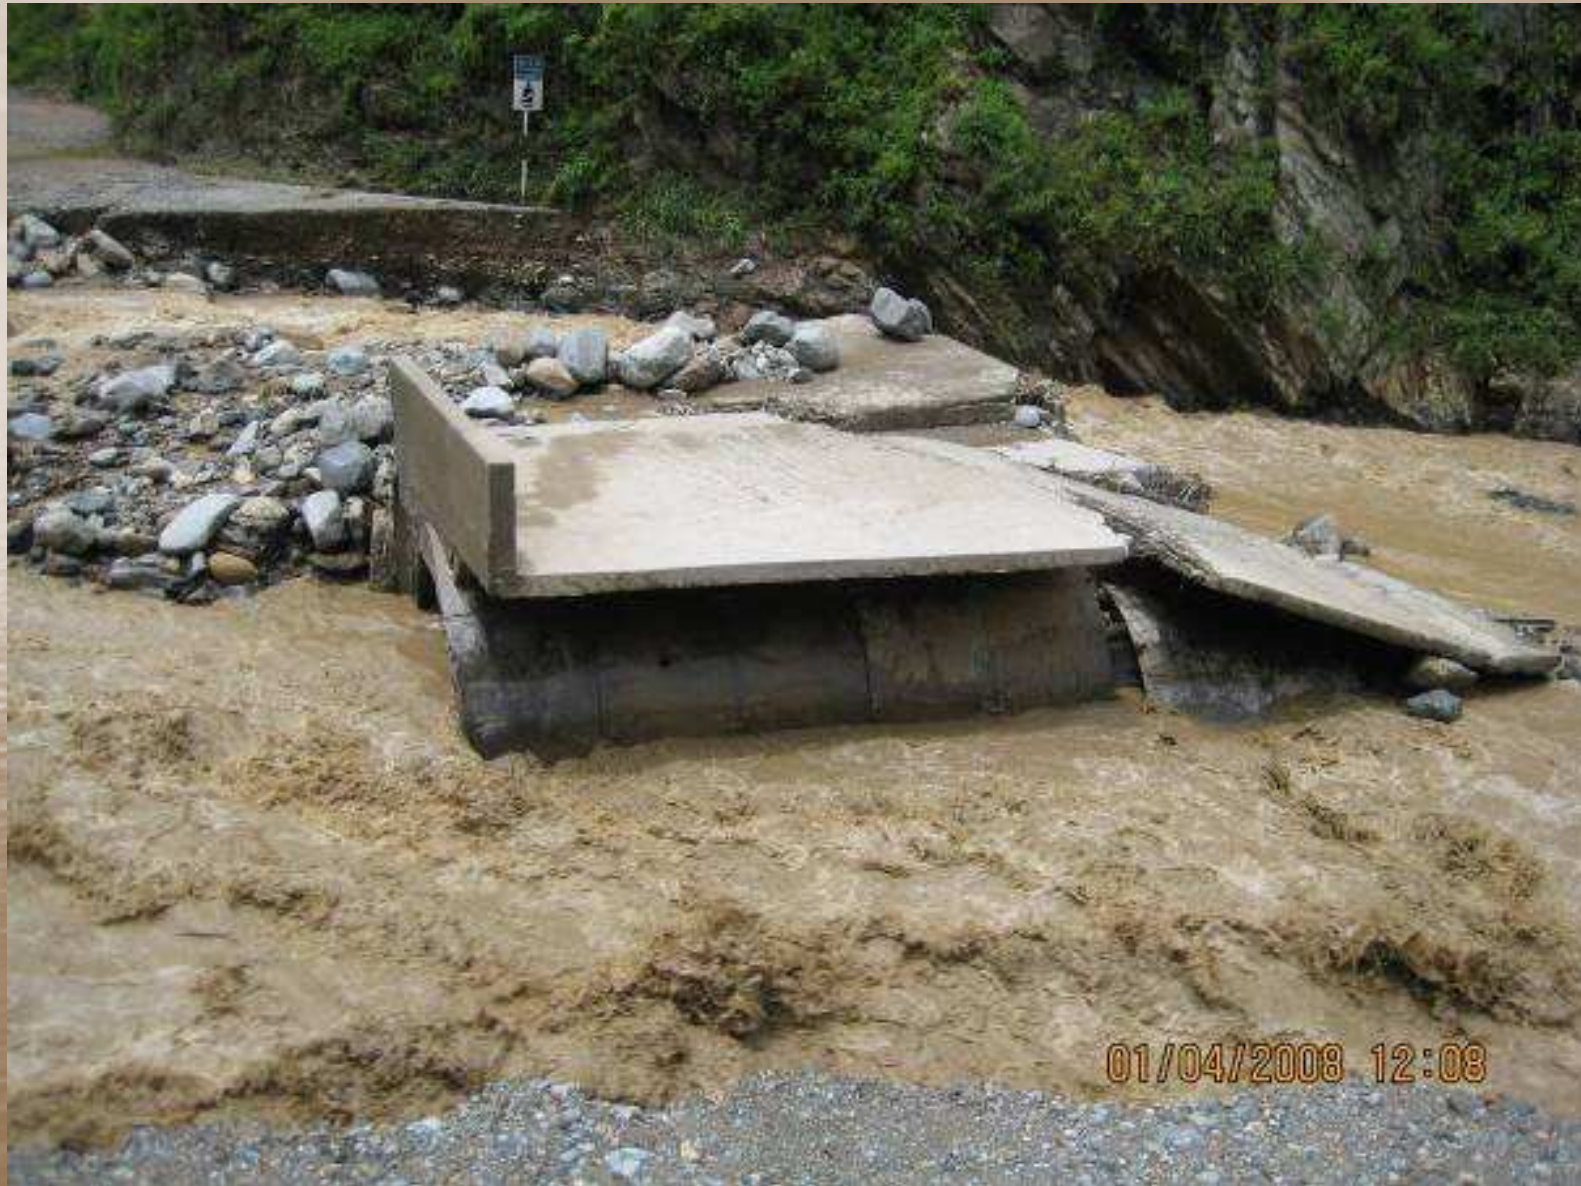
DESTRUCCIÓN DE PUENTE DE ACCESO HACIA PLATAFORMA TBM

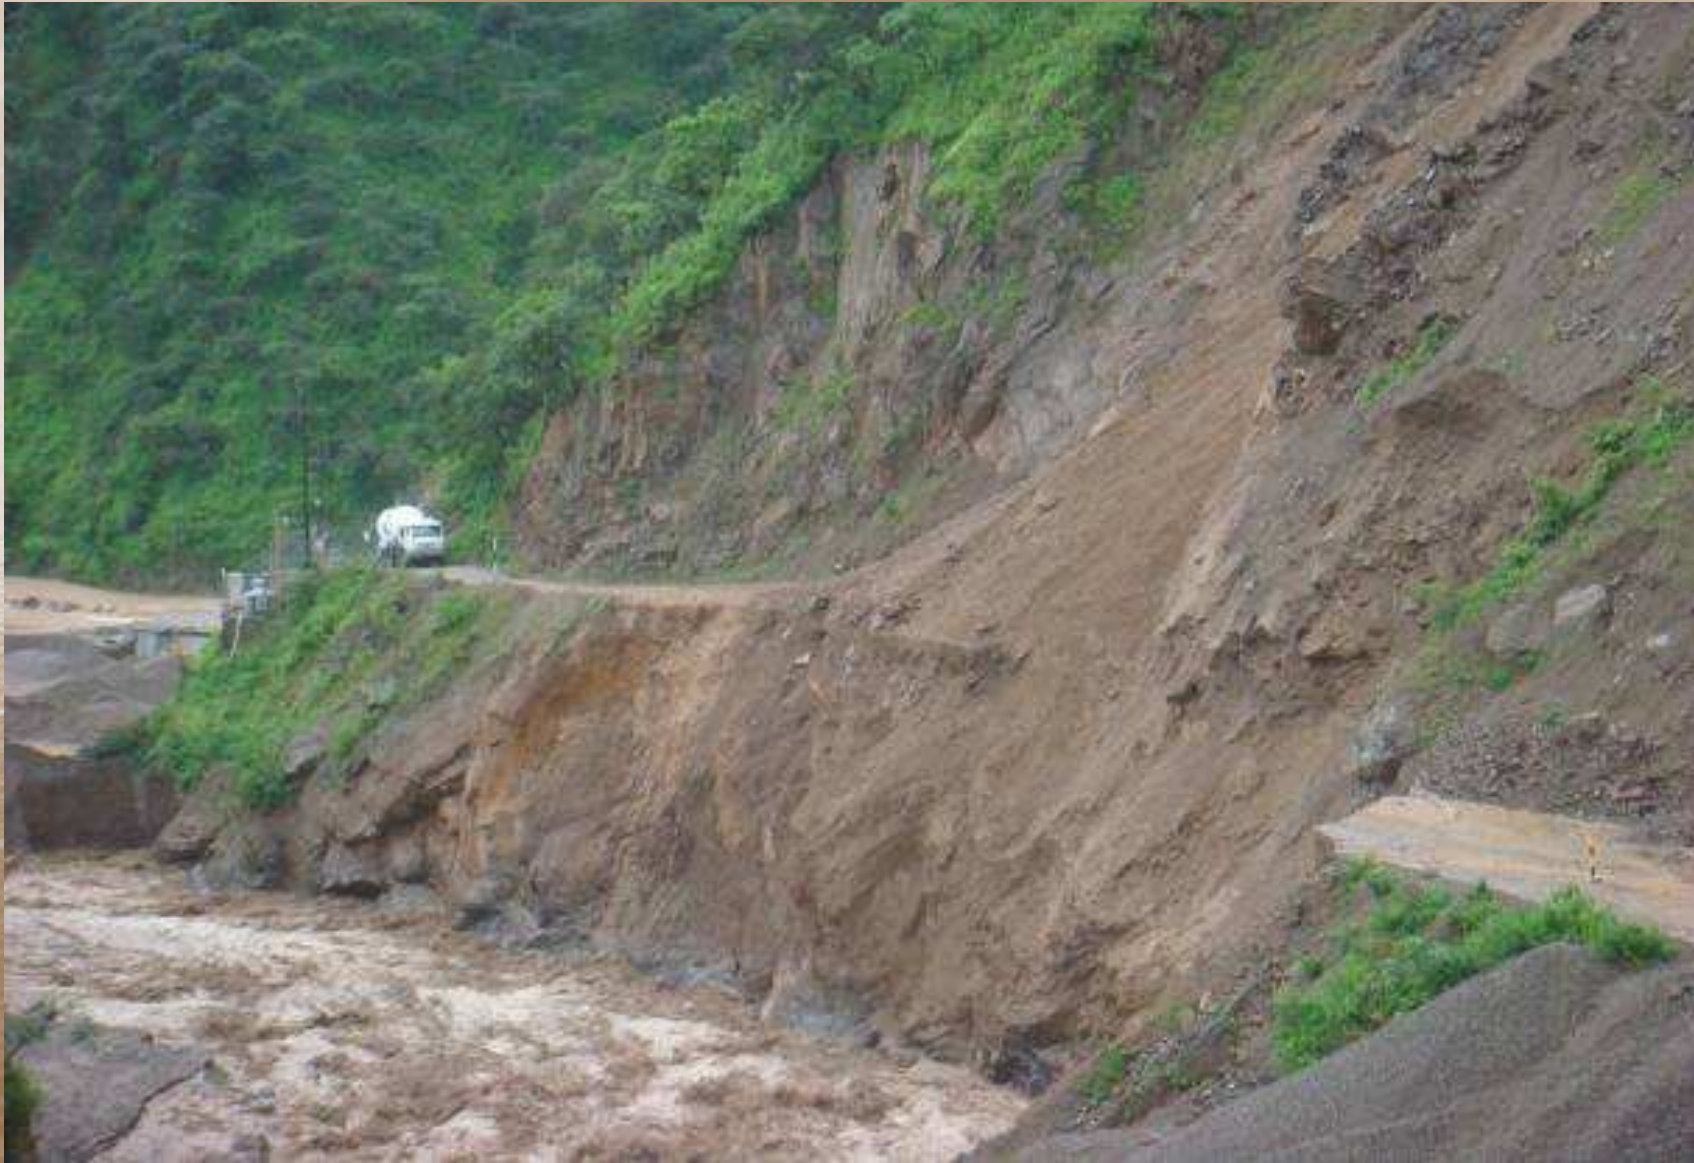
**DERRUMBE Y DESTRUCCIÓN DE PLATAFORMA DE CARRETERA POR
SOCAVACIÓN DEL RIO OLMOS**

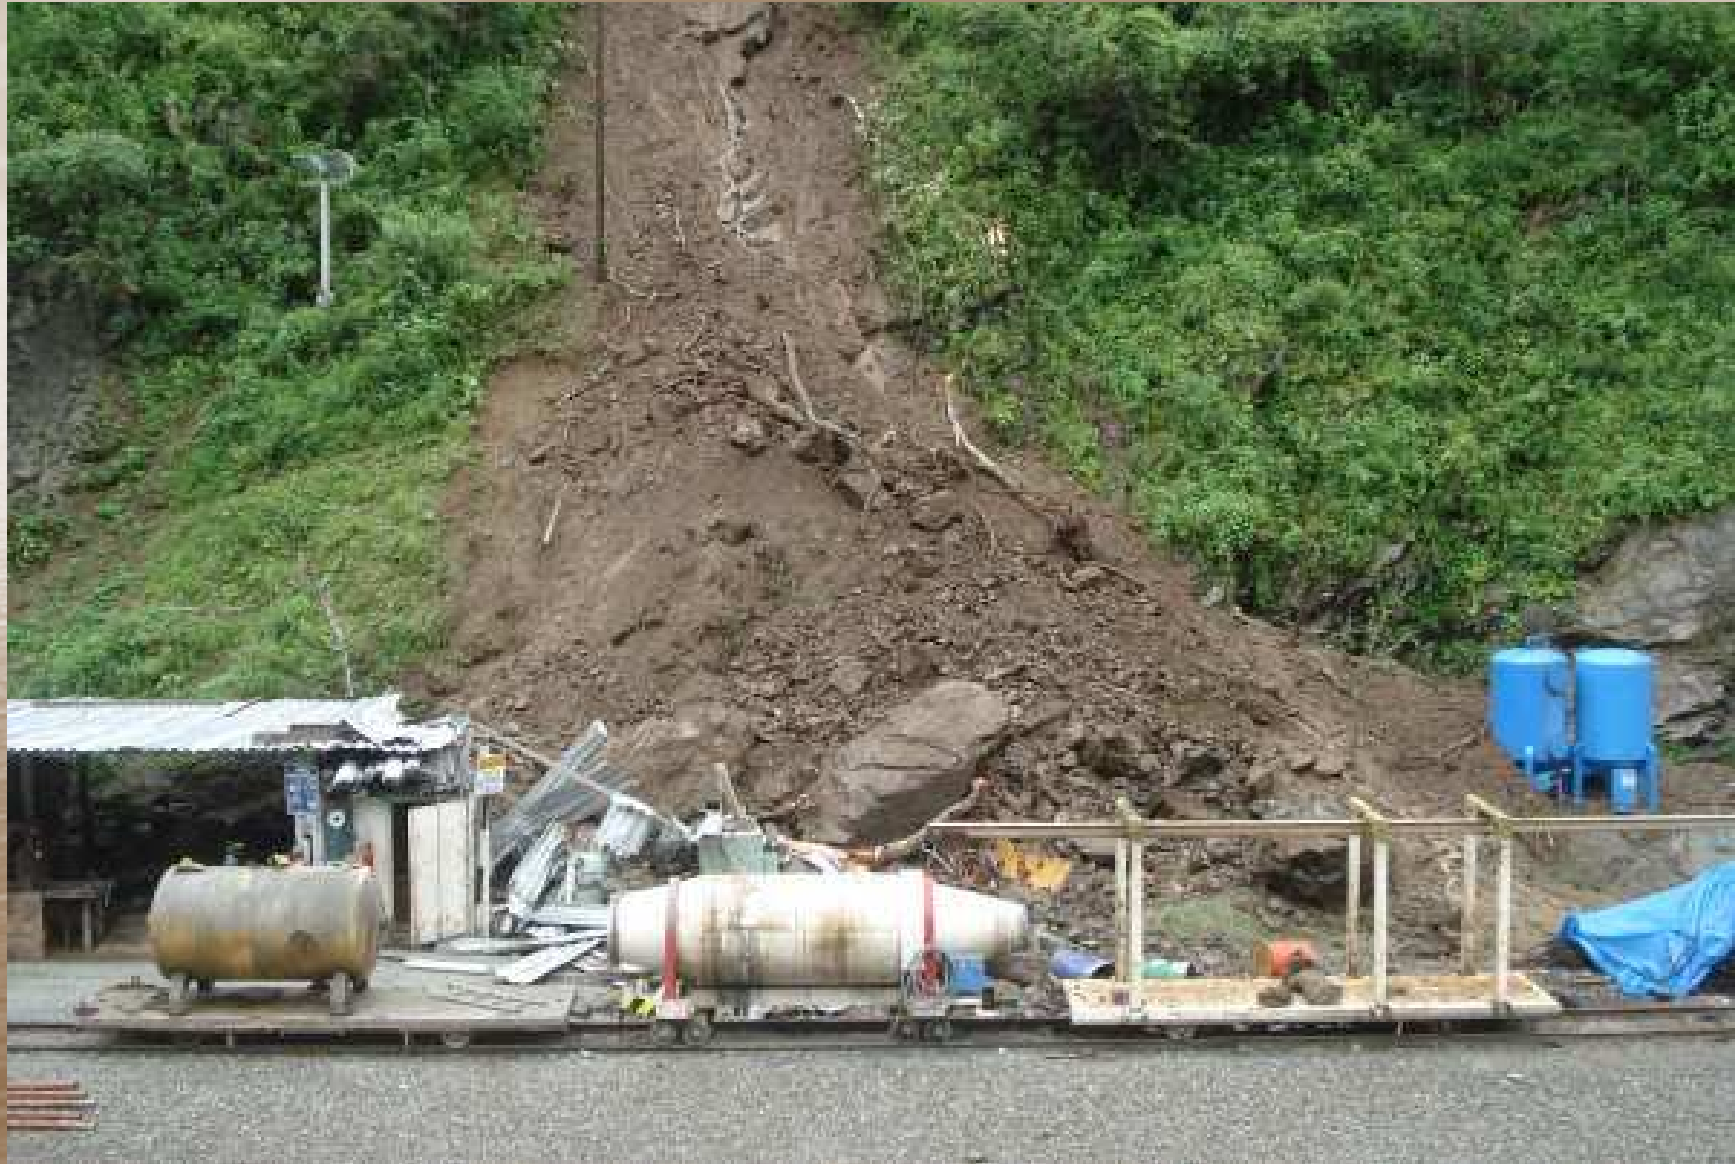
DESLIZAMIENTO SOBRE PLATAFORMA TBM

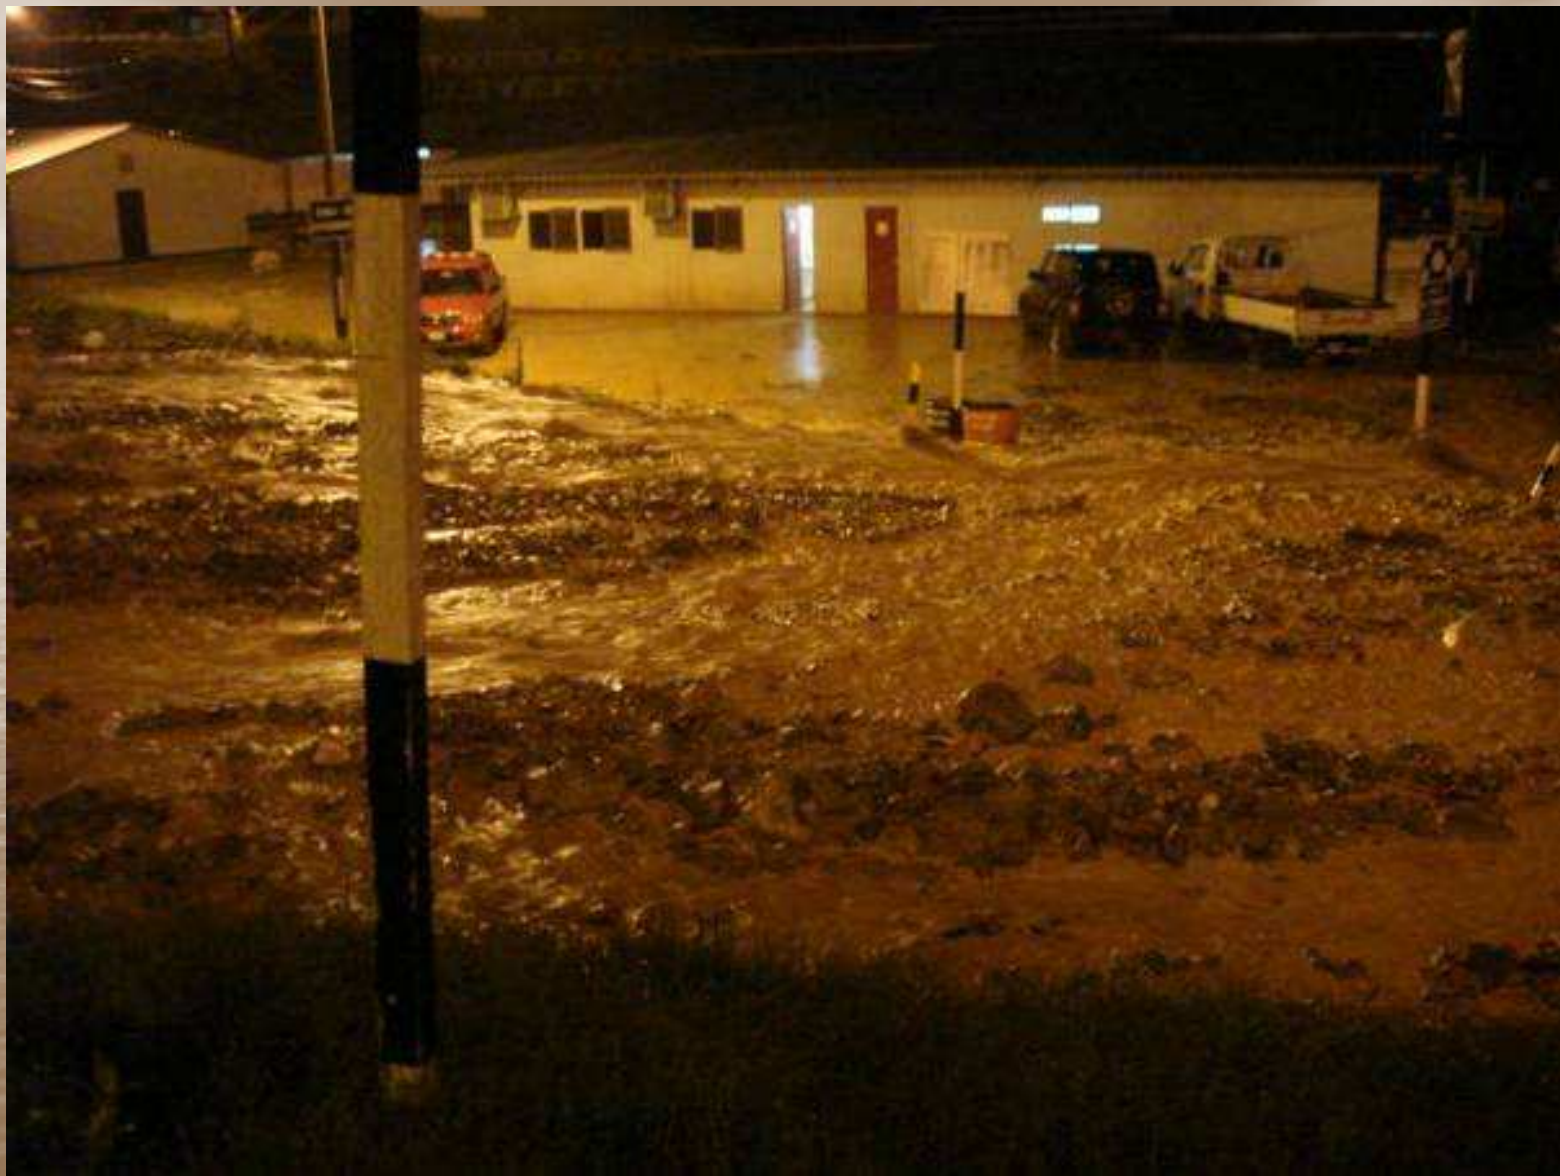
**INUNDACIÓN DE LODO Y PIEDRAS EN ZONAS DE CAMPAMENTO: COMEDOR,
OFICINAS, ALOJAMIENTOS**

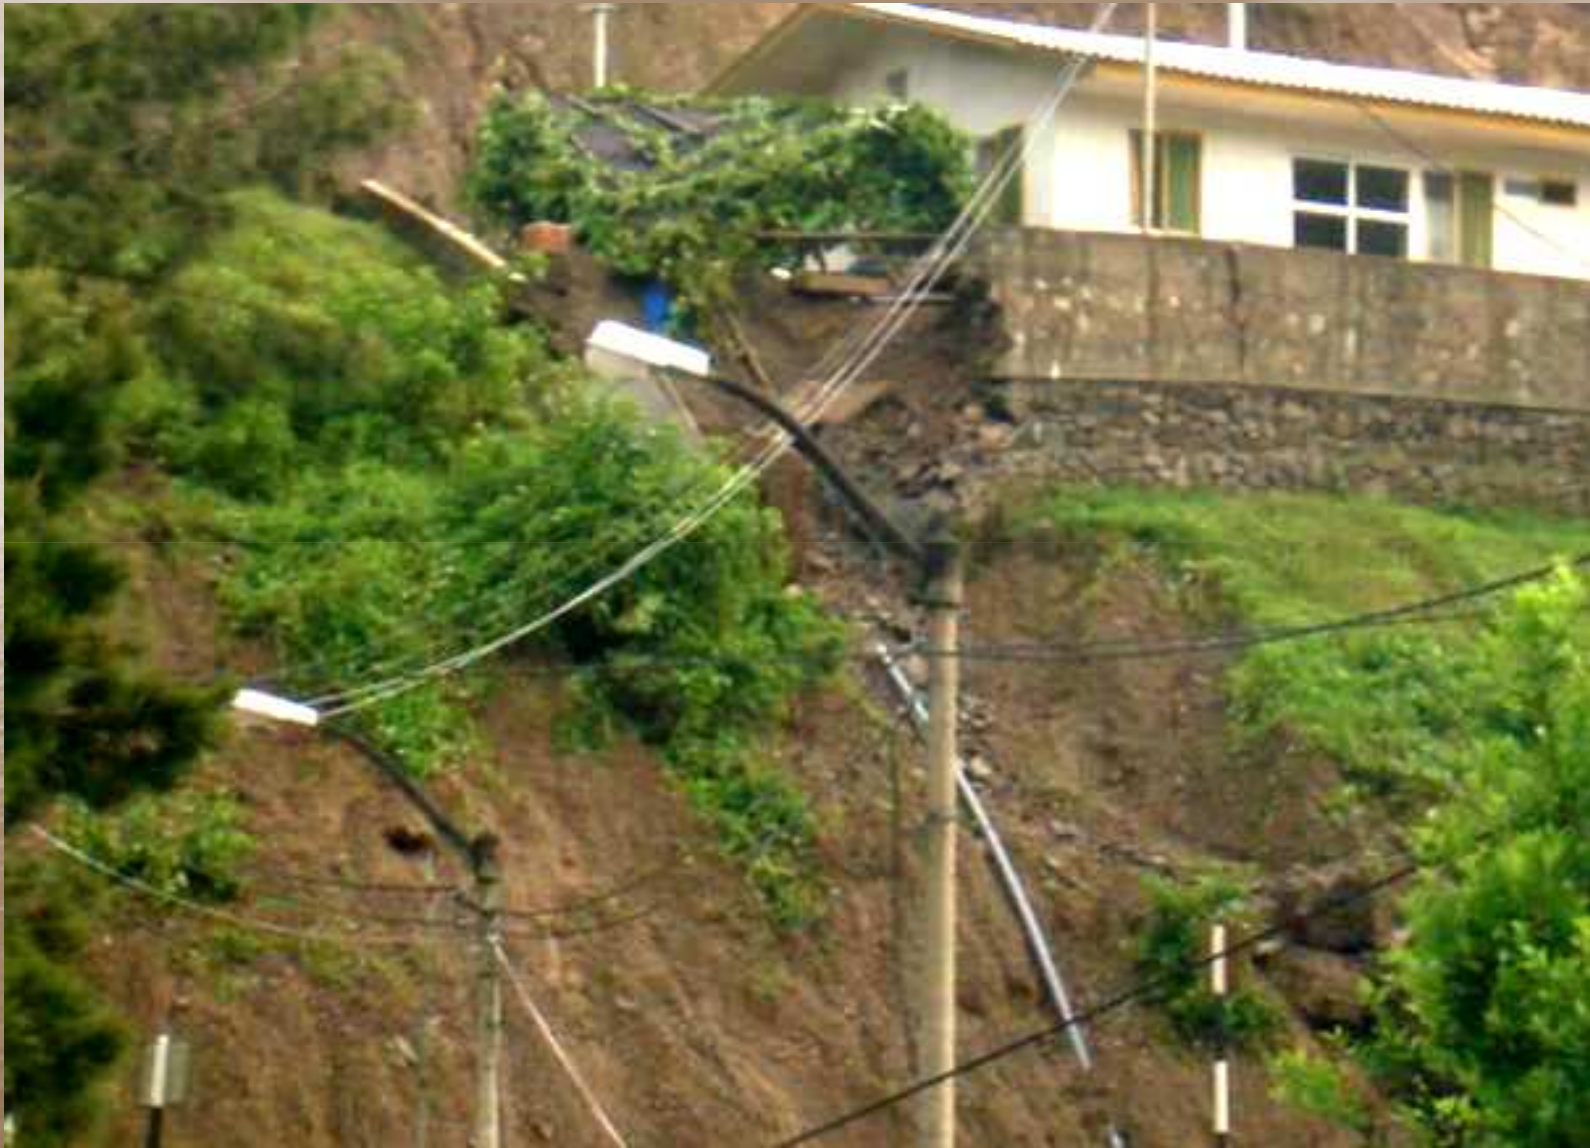
EROSIÓN DE PLATAFORMA DEL PABELLÓN DE ALOJAMIENTO DE GERENCIAS

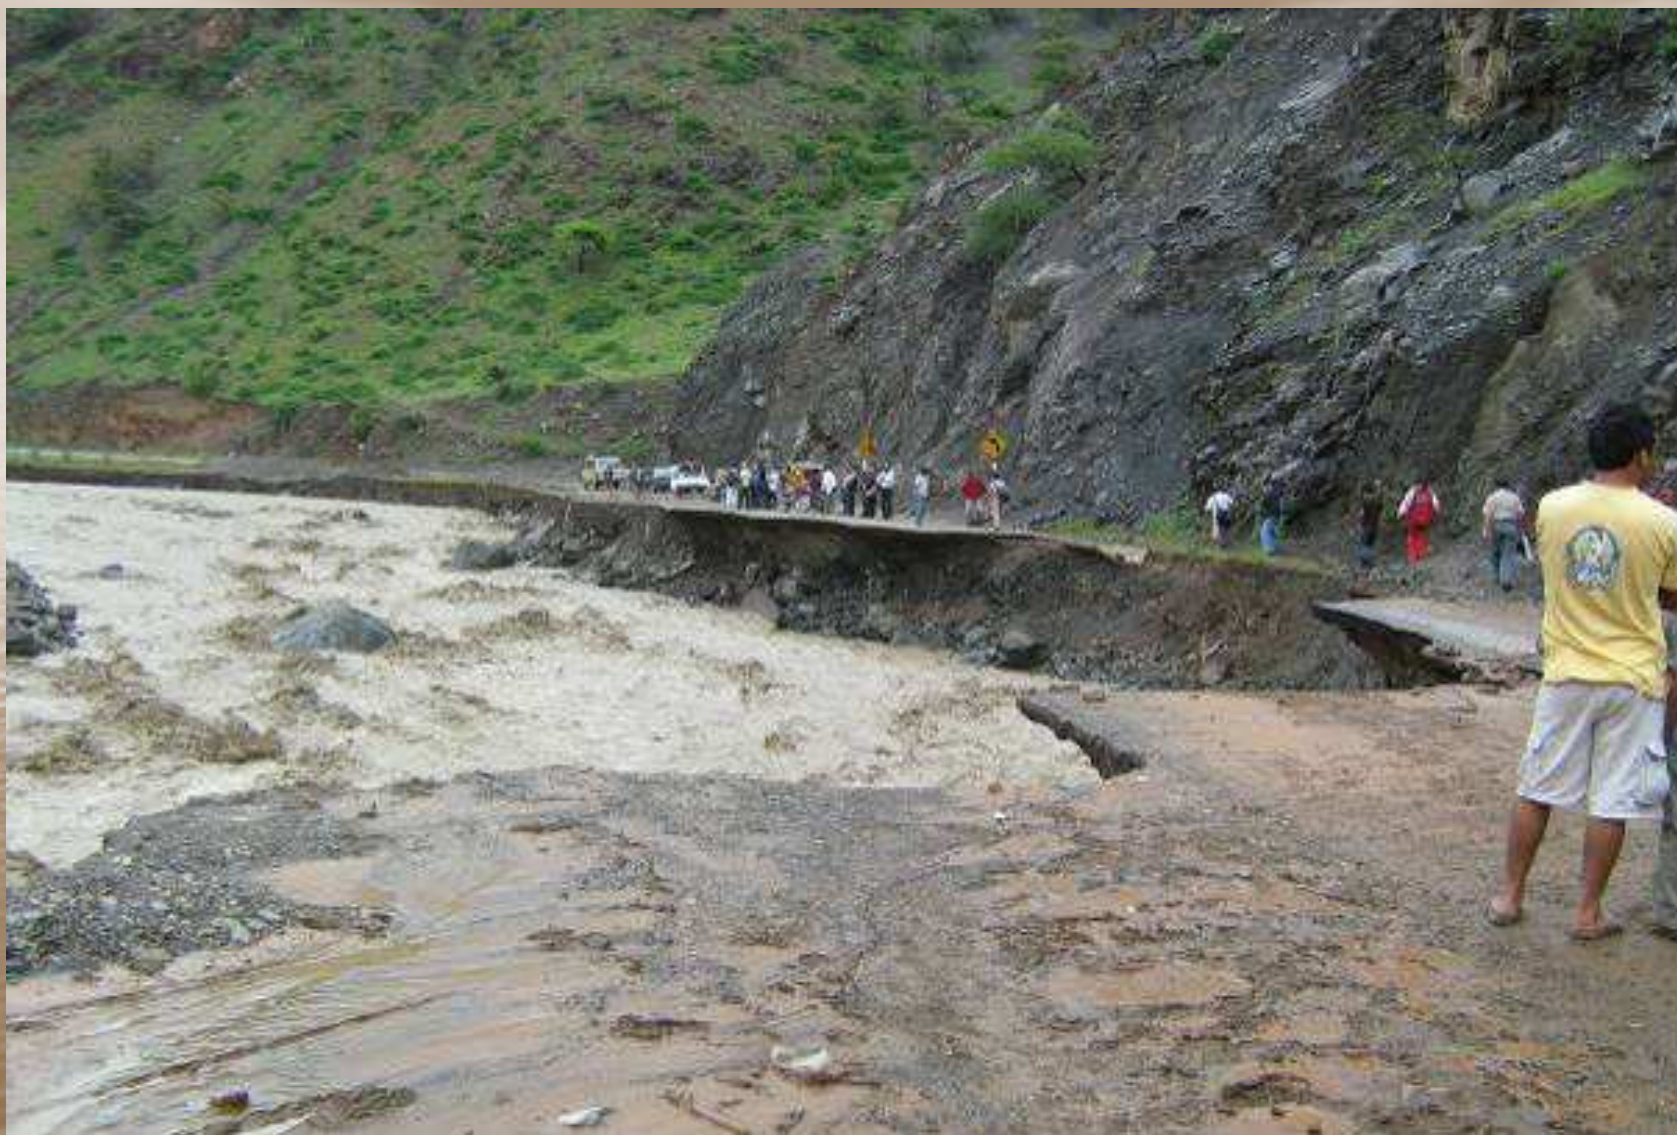
KM 62. PÉRDIDA TOTAL DE LOS CARRILES – SOCAVACIÓN ORIGINADA POR RIO HUANCABAMBA

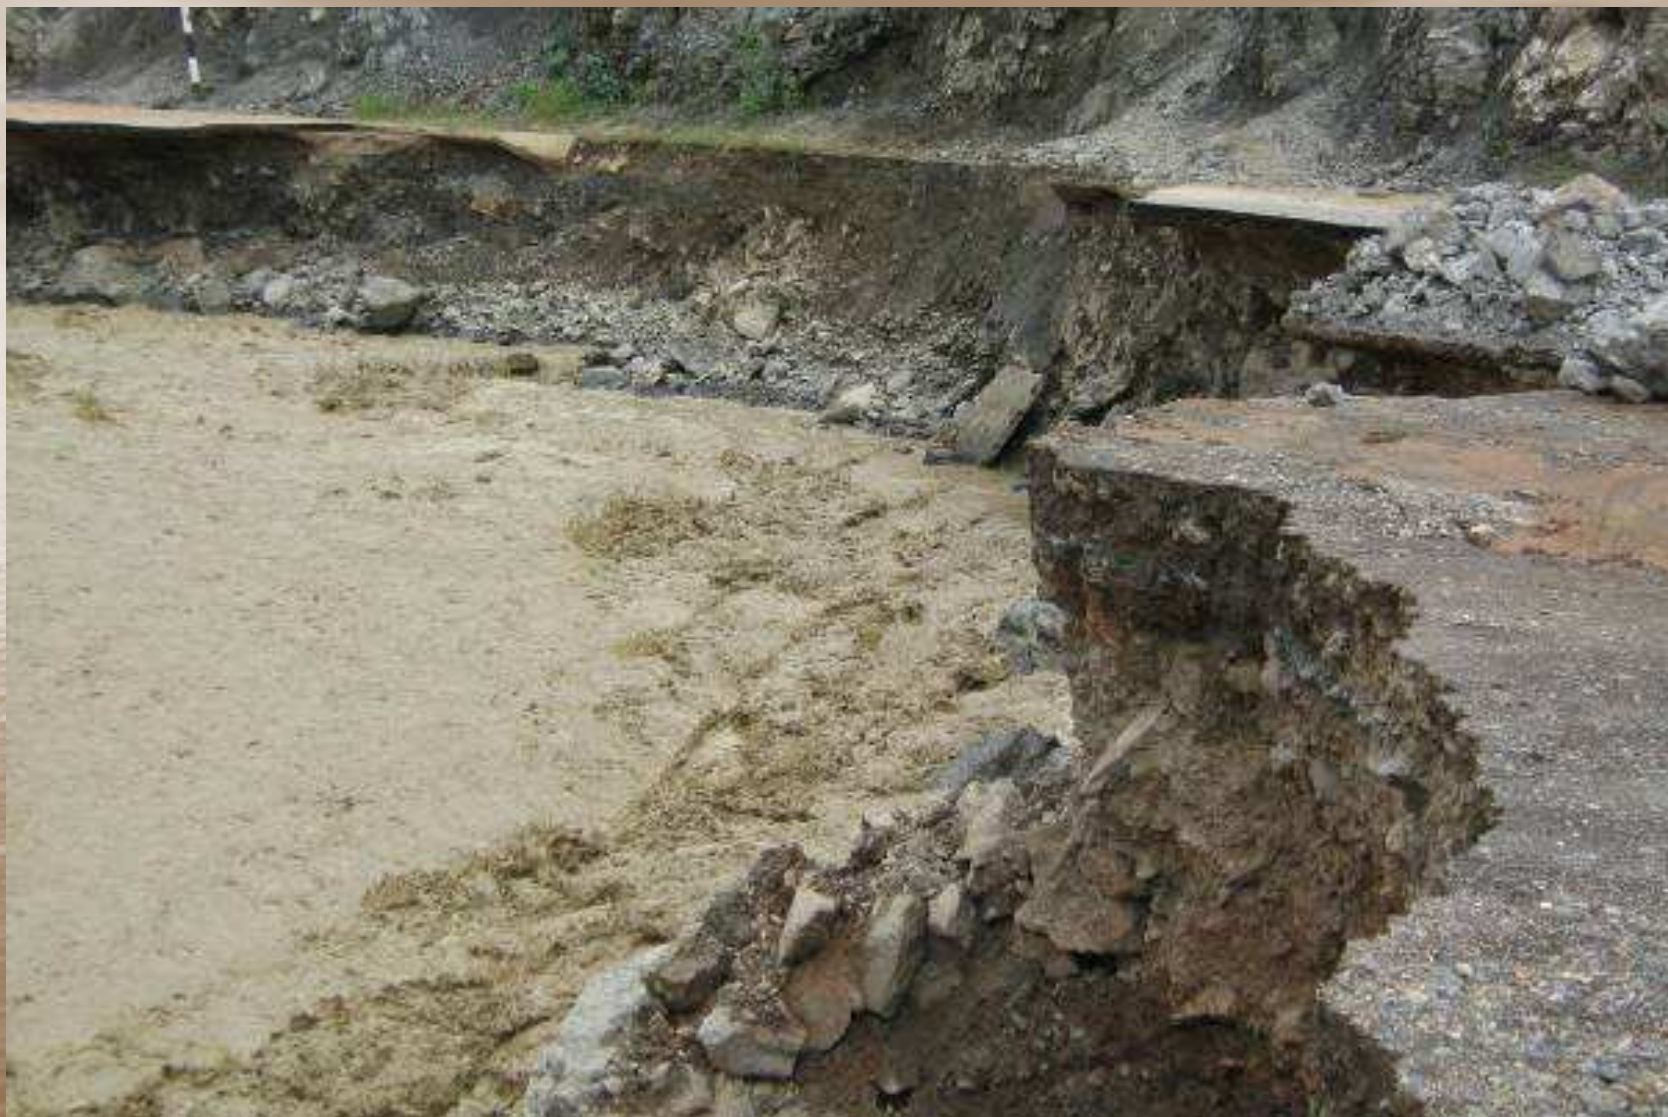
**KM 62. PÉRDIDA TOTAL DE LOS CARRILES – SOCAVACIÓN ORIGINADA
POR RIO HUANCABAMBA**

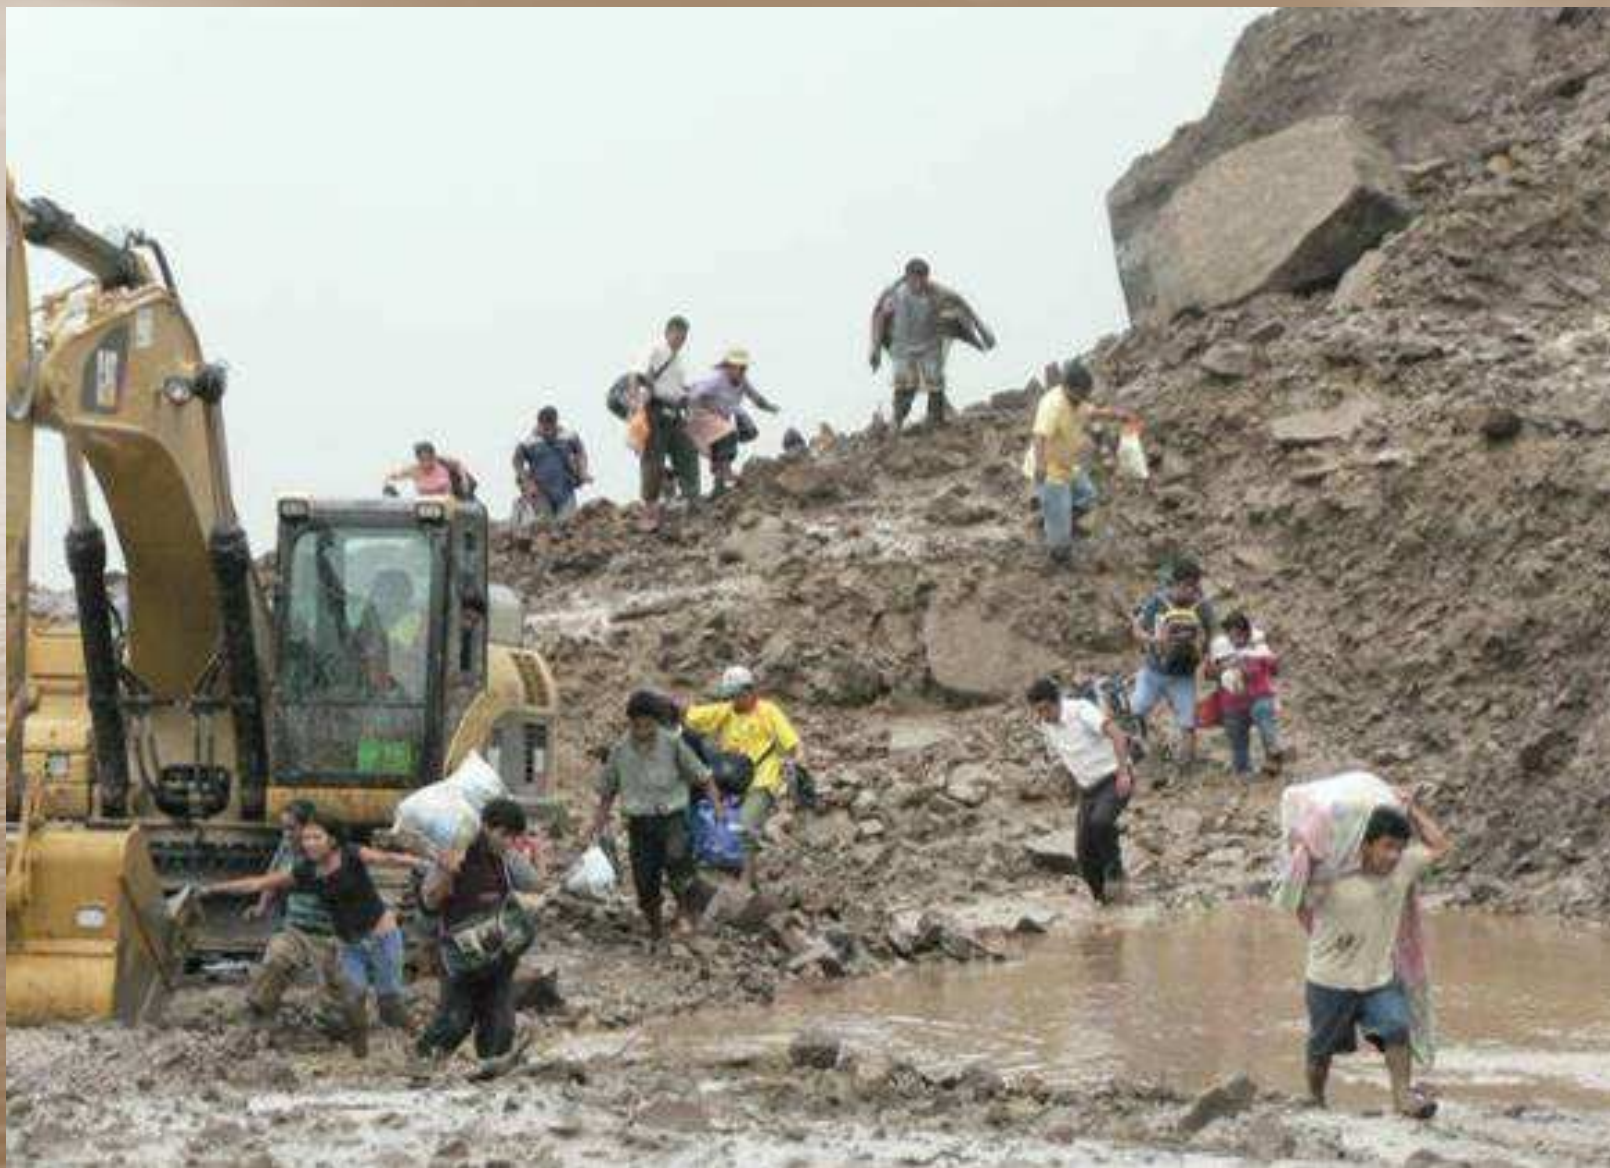
KM 44. PASE DE PERSONAS DURANTE LA RECUPERACIÓN DE LA CARRETERA

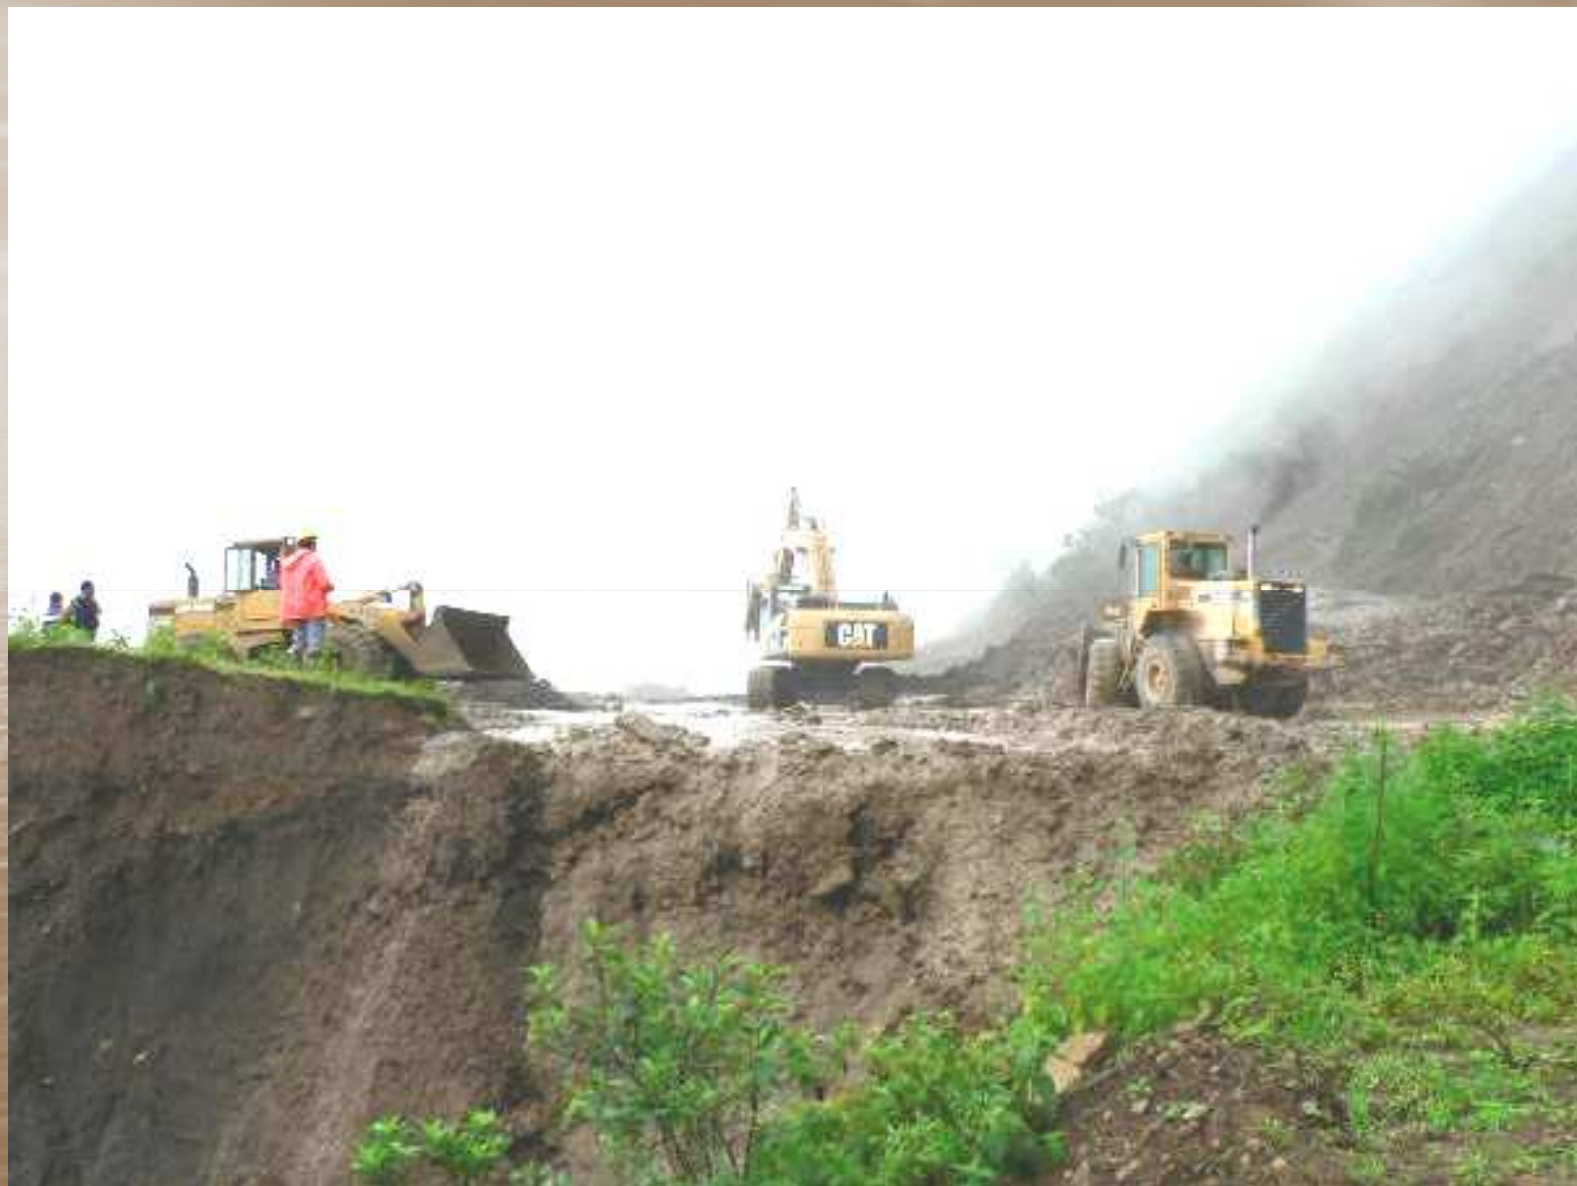
KM 44. RECUPERACIÓN DERRUMBE DE TALUD
