NOSOSTROS ACOSIONAMOS LOS DAÑOS
EN OBRAS DE TRASVASE
DE PROYECTO OLMOS

DAÑOS OCASIONADOS EN FRENTE ORIENTE POR CRECIDA DEL RIO HUANCABAMBA

**DAÑOS OCASIONADOS EN FRENTE OCCIDENTE POR LLUVIAS INTENSAS Y
CRECIDA DEL RIO OLMOS**

DAÑOS EN CARRETERA OLMOS CORRAL QUEMADO

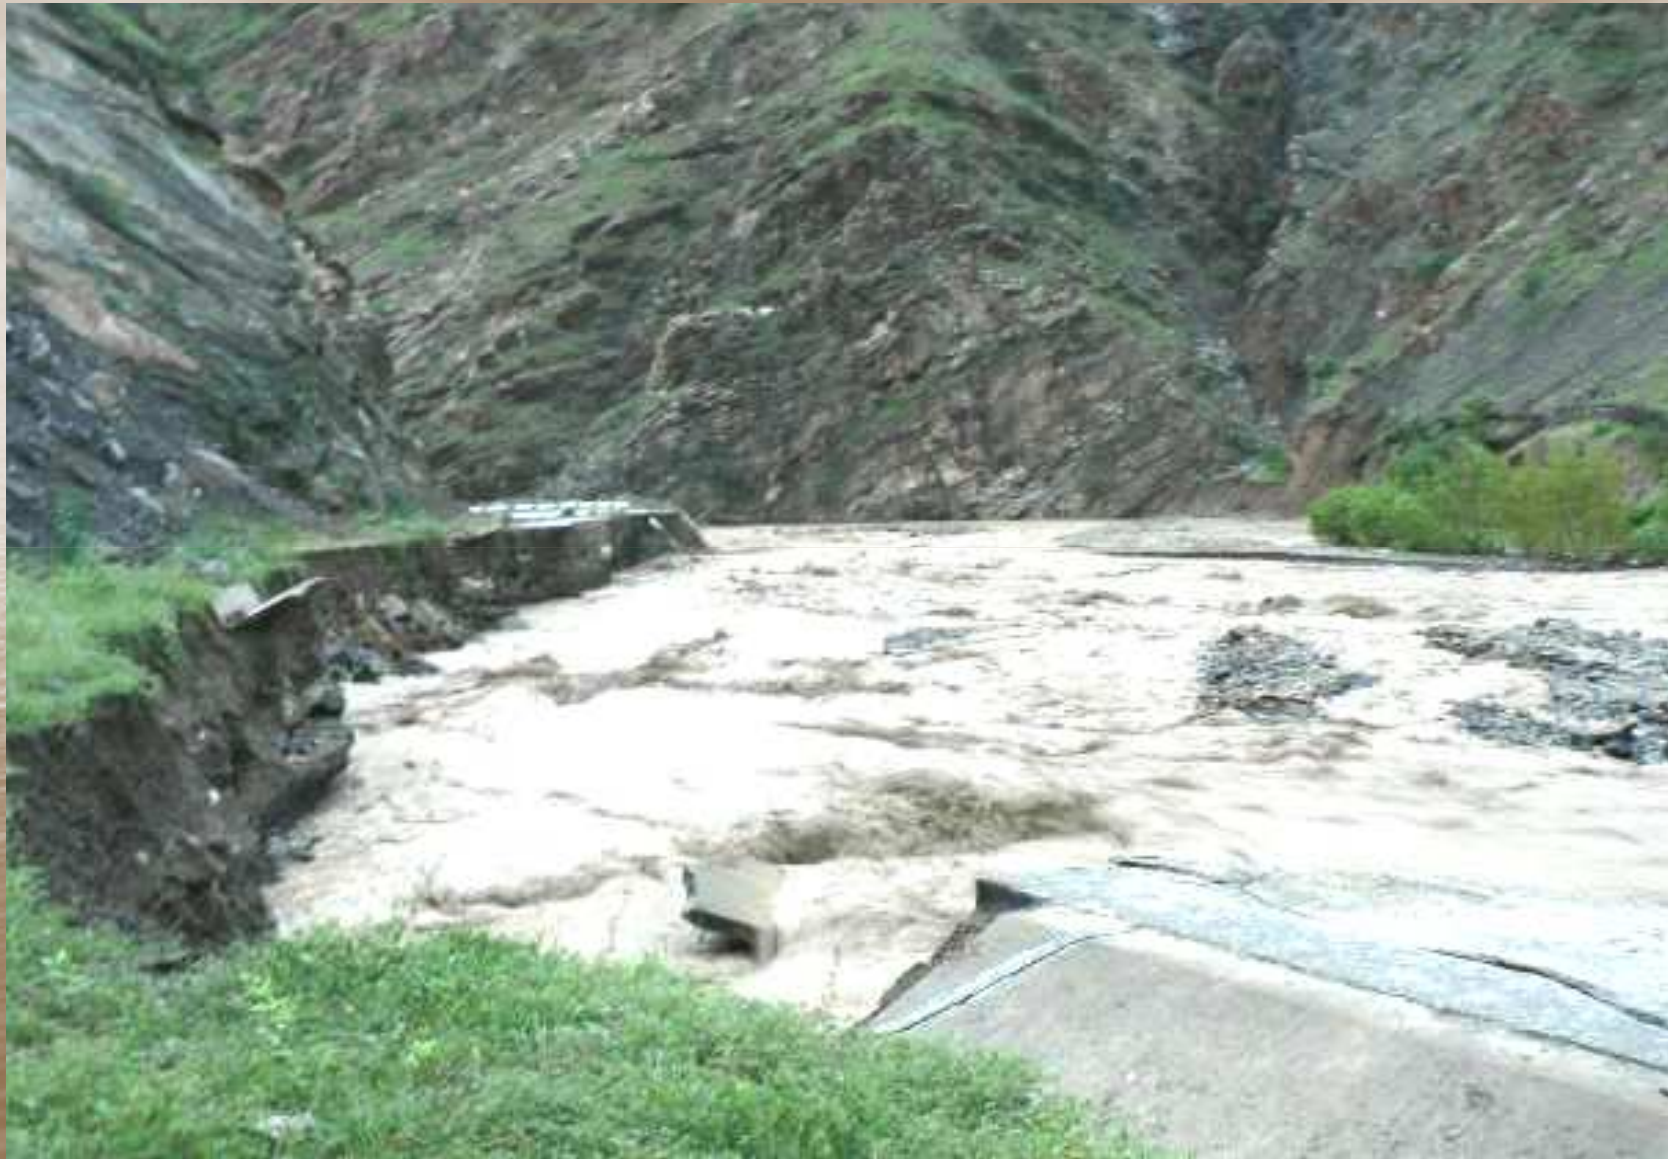
KM 82. DESTRUCCIÓN TOTAL DE PLATAFORMA

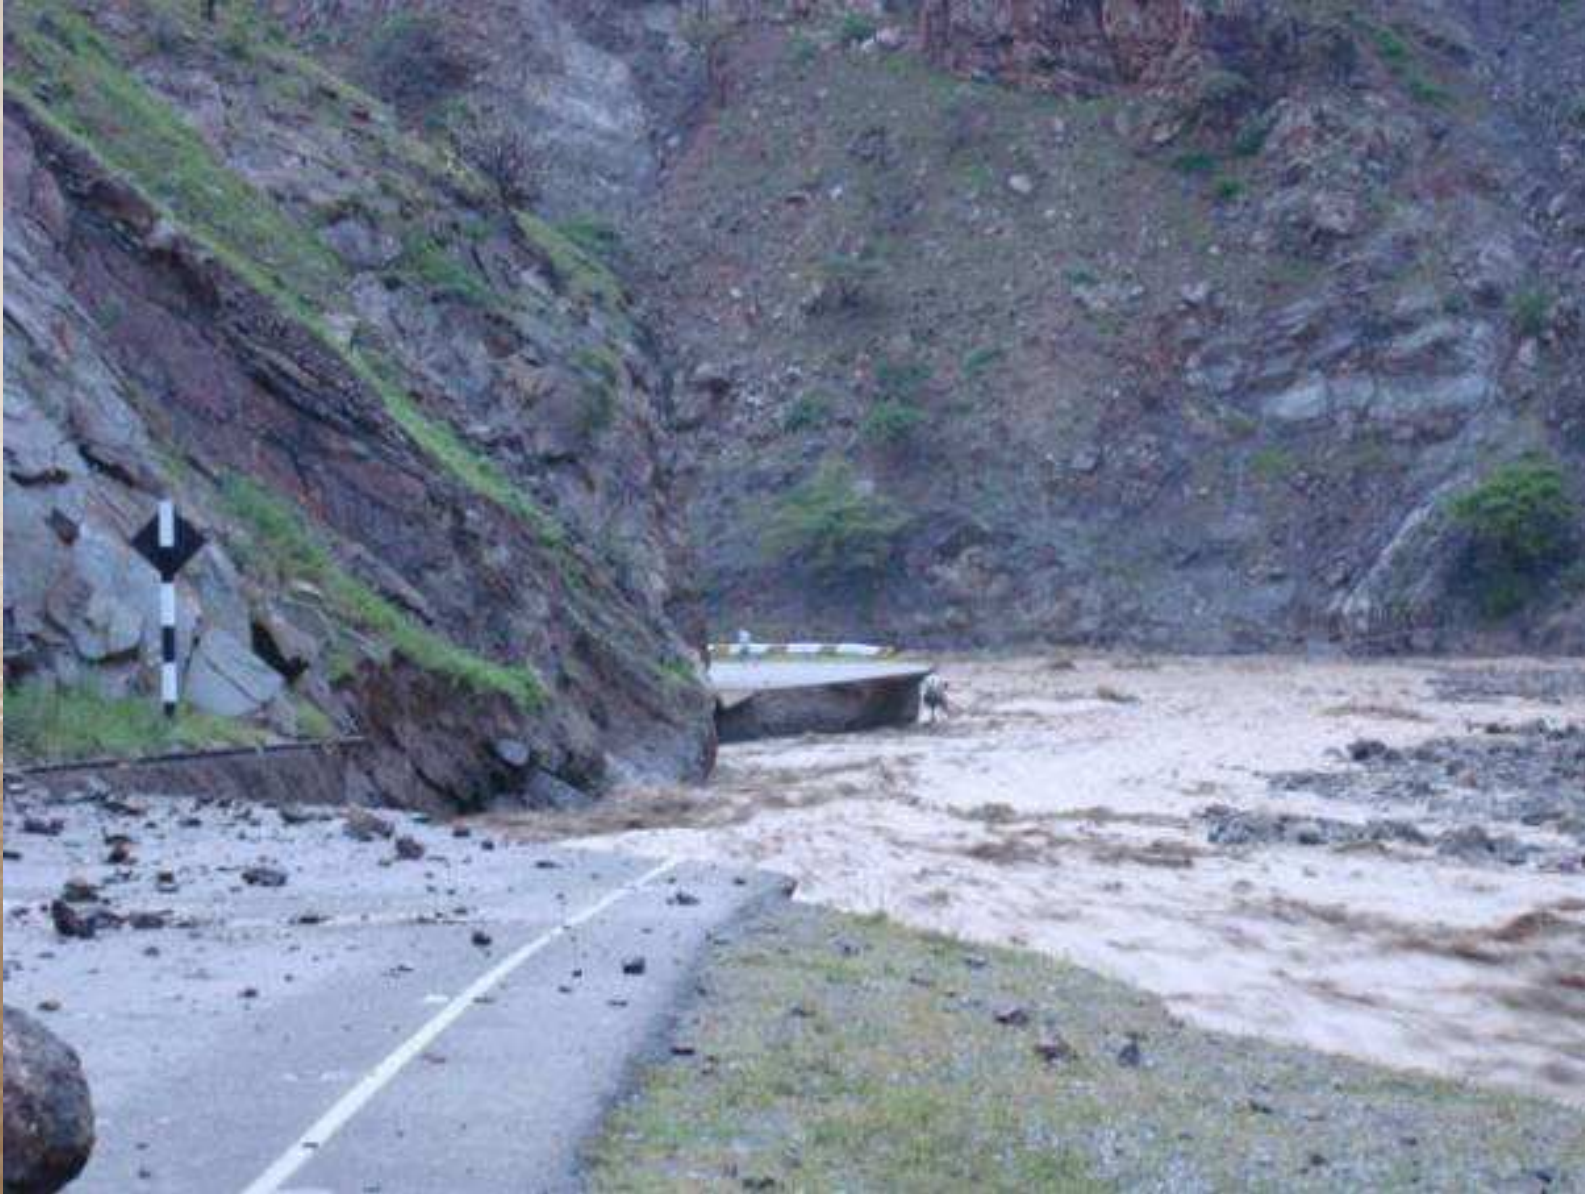
KM 82. DESTRUCCIÓN TOTAL DE PLATAFORMA

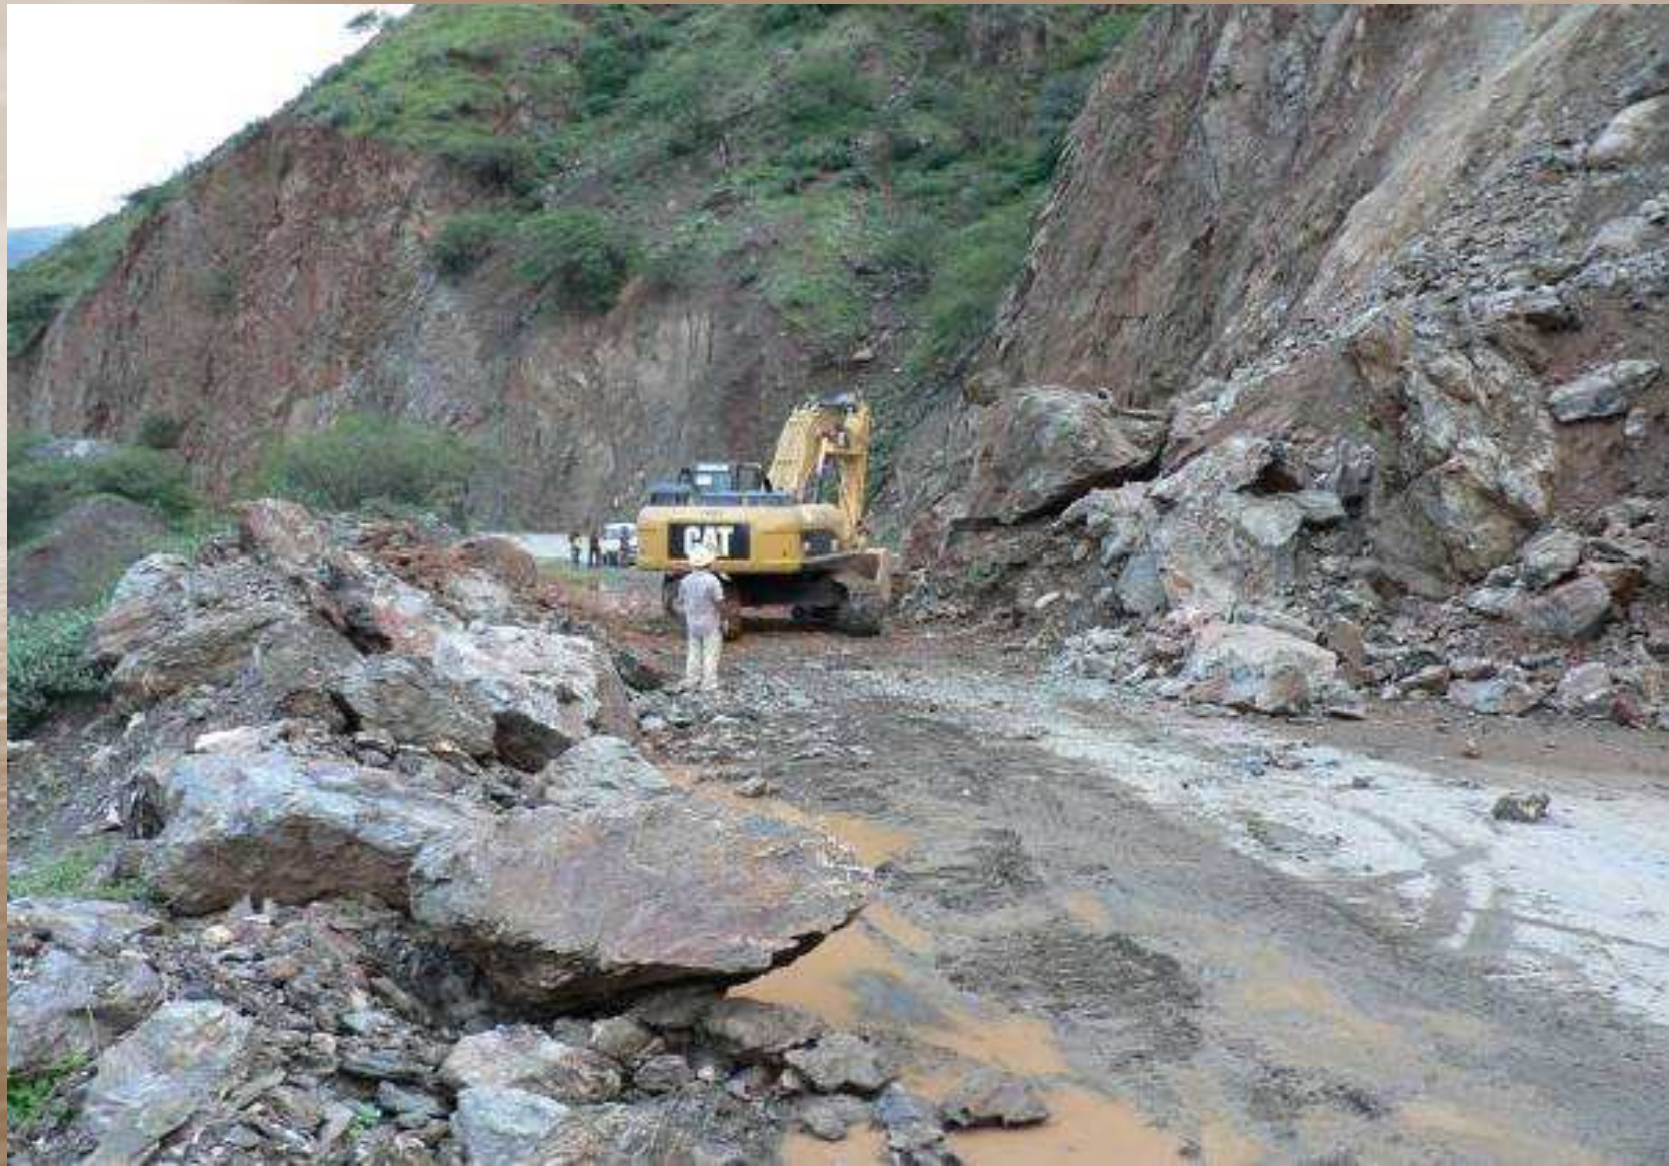
KM 82. DERRUMBE DE ROCAS
