I. ASPECTOS GENERALES.

“MEJORAMIENTO DEL SERVICIO DE RECOLECCION Y DISPOSICION FINAL DE RESIDUOS SOLIDOS EN EL CENTRO POBLADO SANTA TERESA”

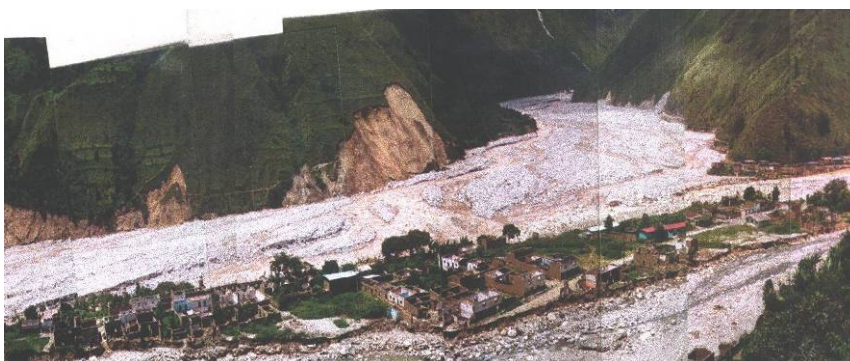
Se muestra donde se reubicó el nuevo Centro Poblado luego de los acontecimientos de 1996, zona donde se logra evitar exponer a la Población, en mayor grado de vulnerabilidad.

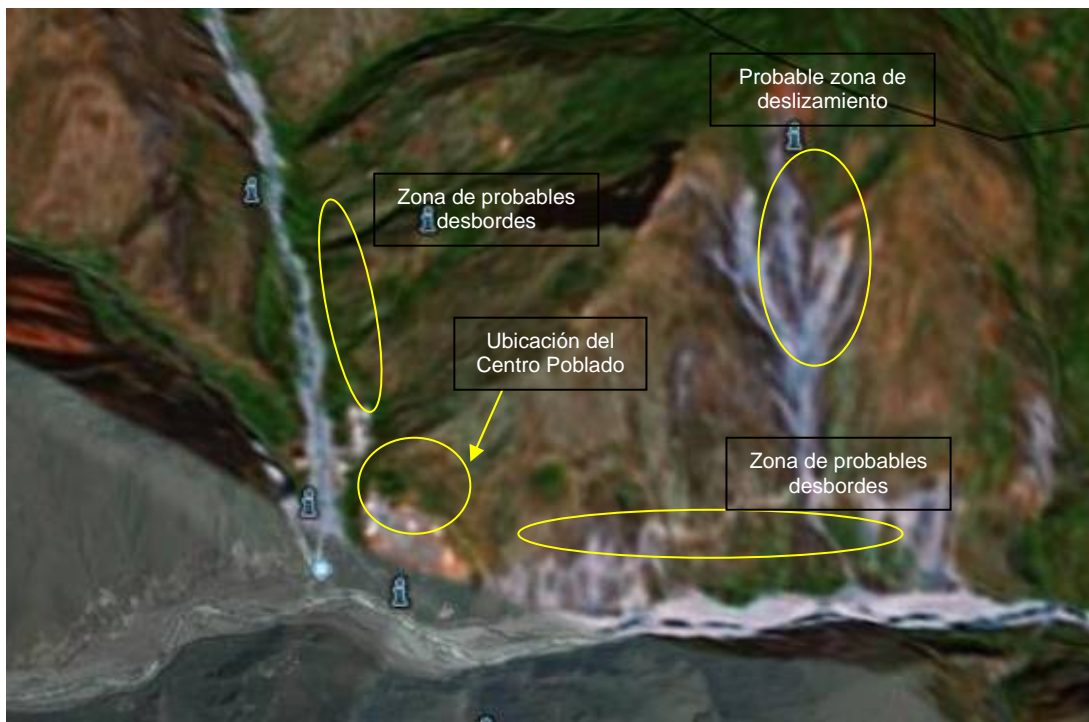
Producto de estos eventos actualmente la población ha sido reubicada a zonas de mayor seguridad, donde se ha podido determinar identificar otros peligros:

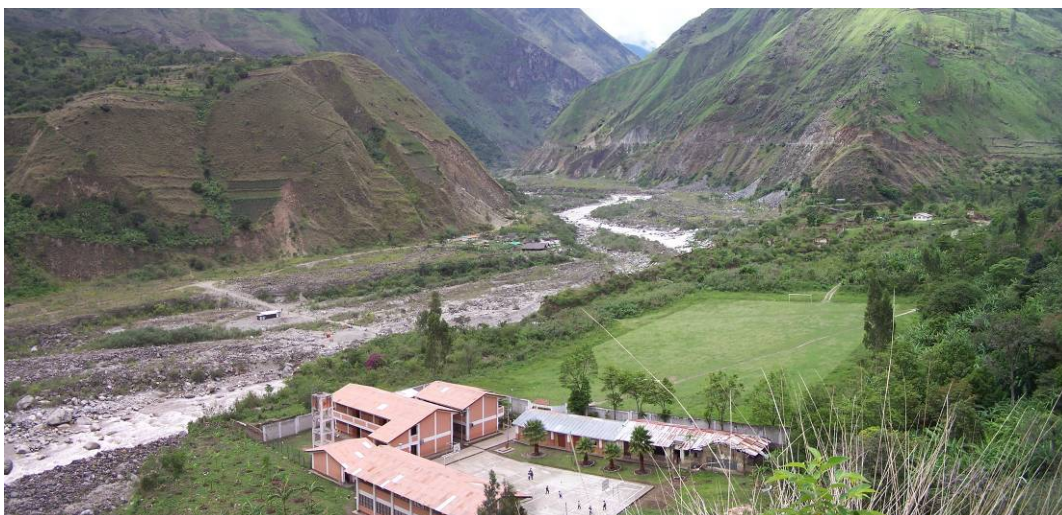
Vista de la Institución Educativa Primaria, la cual sera reubicada por estar en zona de riesgo.

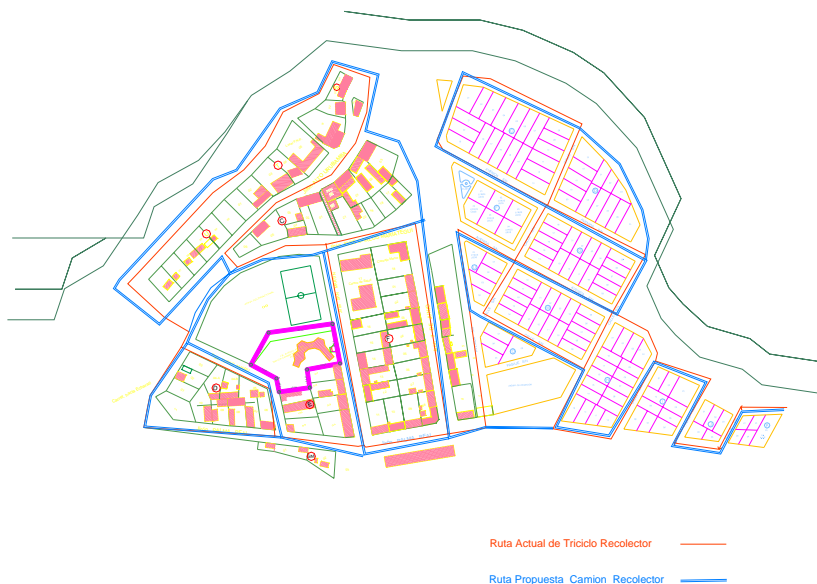
PLANO DEL CENTRO POBLADO DE SANTA TERESA

- **RUTAS DE RECOLECCIÓN DE RR.SS. EN SANTA TERESA**

Plano (se adjunta en anexos)

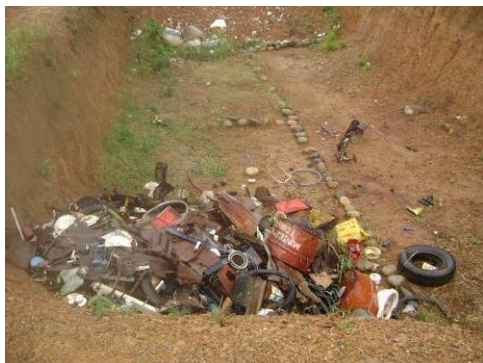
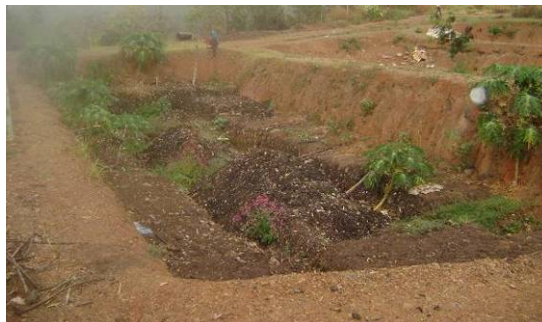
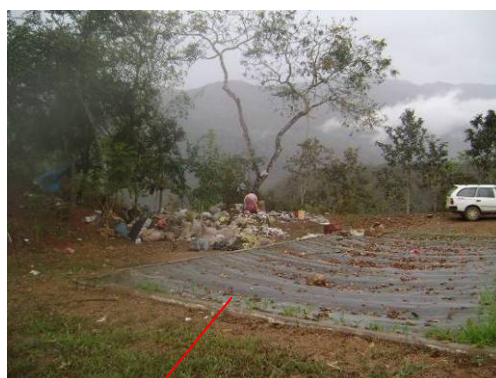
- El camión realiza el transporte al lugar de disposición final por la ruta afirmada hacia el “Botadero”.
- La disposición se efectúa en el botadero ubicado a 10 minutos de la población a 2.5 Km..
- El área del botadero es de 0.1 Has. donde se disponen aprox 0.40 TM/día. A la fecha, el botadero está inadecuadas condiciones debido a que se encuentra al aire libre sin ningún tratamiento, se separa los RR.SS se coloca en una poza y luego se tapa con una capa de tierra de 3cm..
- Actualmente, se separan los distintos tipos de RR.SS, se realiza una separación de plásticos, metales y materiales orgánicos previamente separados de los líquidos de los RR.SS, a pesar de este trabajo no hay reciclaje ni fabricación de humus, este trabajo
- Se realiza para depositar los RR.SS en 02 pozas, donde se ubicada cada tipo de RR.SS.

Se muestra como se separa líquidos de sólidos, mediante una malla , este proceso se llama lexiados.

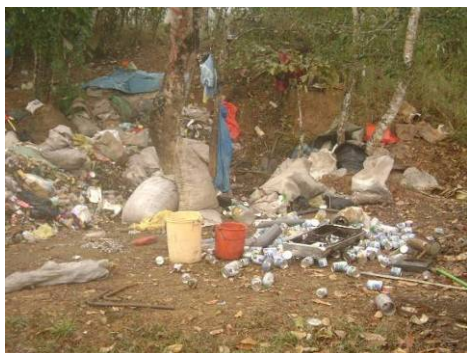
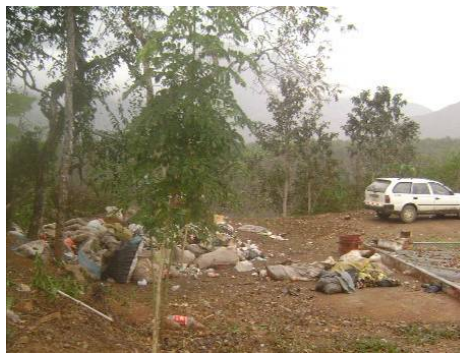
Por ello y sus malas prácticas, la población arroja sus RR.SS. en las vías y espacios públicos.

Se crean zonas de acumulación a cielo abierto en zonas aledañas al río y espacios agrícolas.

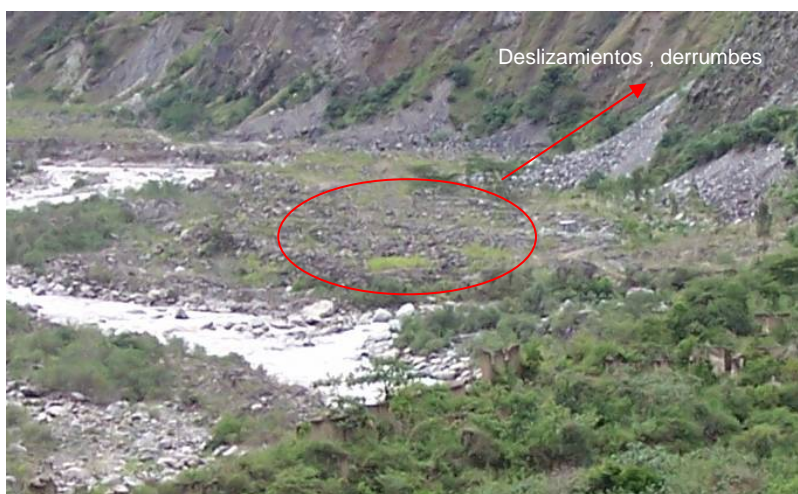
Vista de la zona del Botadero, area vulnerable propensa a peligros

Para determinar los peligros a los que están expuestos la infraestructura existente se ha analizado, diversos peligros entre ellos para el Botadero :

Se ha determinado que lo afectaría las lluvias intensas que provocarían inundación en el botadero, lo cual tendría como efecto el asentamiento del terreno por la pérdida de resistencia del suelo debido a la saturación , así mismo se produciría la Interrupción total del funcionamiento de la planta, por inundación e ingreso de gran cantidad de
